UNIVERSIDAD NACIONAL DE LA PAMPA

TESINA PRESENTADA PARA OBTENER EL GRADO
ACADÉMICO DE LICENCIADO EN GEOLOGÍA

**“PROPUESTAS DE RESTAURACION DE LAS AREAS SANEADAS EN
PROXIMIDADES DE LA BATERIA 3 DEL YACIMIENTO
HIDROCARBURIFERO 25 DE MAYO-MEDANITO SE, COLONIA 25 DE MAYO,
LA PAMPA”**

2020

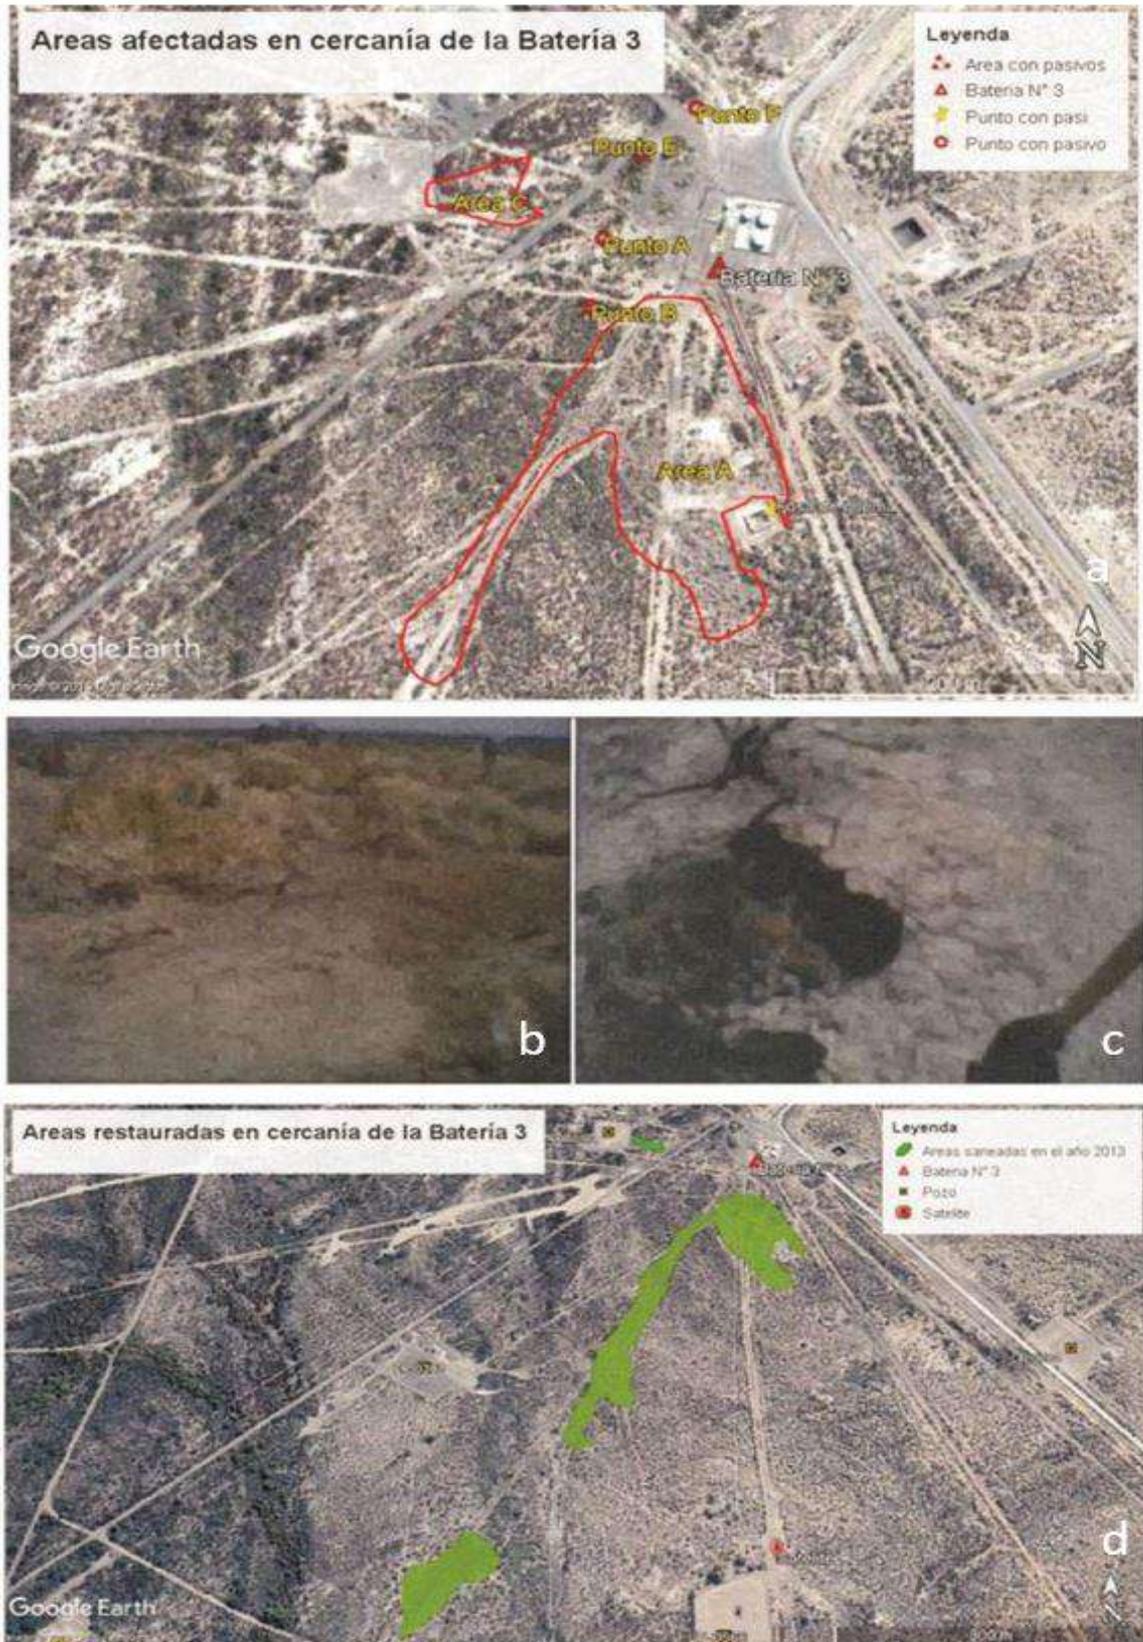
Previo a la extracción del pasivo, los primeros días de marzo del año 2013 se realizaron tareas de detección y cateo de interferencias en las áreas afectadas, particularmente por encontrarse muy próximas a la Batería 3 donde confluyen todas las líneas de conducción de los pozos y satélites vinculados a la misma, tarea necesaria para minimizar el riesgo de rotura y poder así iniciar el 18 de marzo con las tareas de excavación durante 46 días alternados finalizando el día 8 de octubre de 2013. La superficie saneada alcanzó los 32.900 m² y se removieron, sumando nuevas áreas impactadas detectadas durante las tareas de saneamiento, unos 6600 m³ de suelo con hidrocarburos (Figura 5.2).

Figura 5.2: a) Imagen satelital con los sitios afectados en proximidades de la Batería 3 (año 2013). b) Costra superficial en el área A; c) cateo en el punto 24 de la misma área. Fuente. Informe Técnico de saneamiento

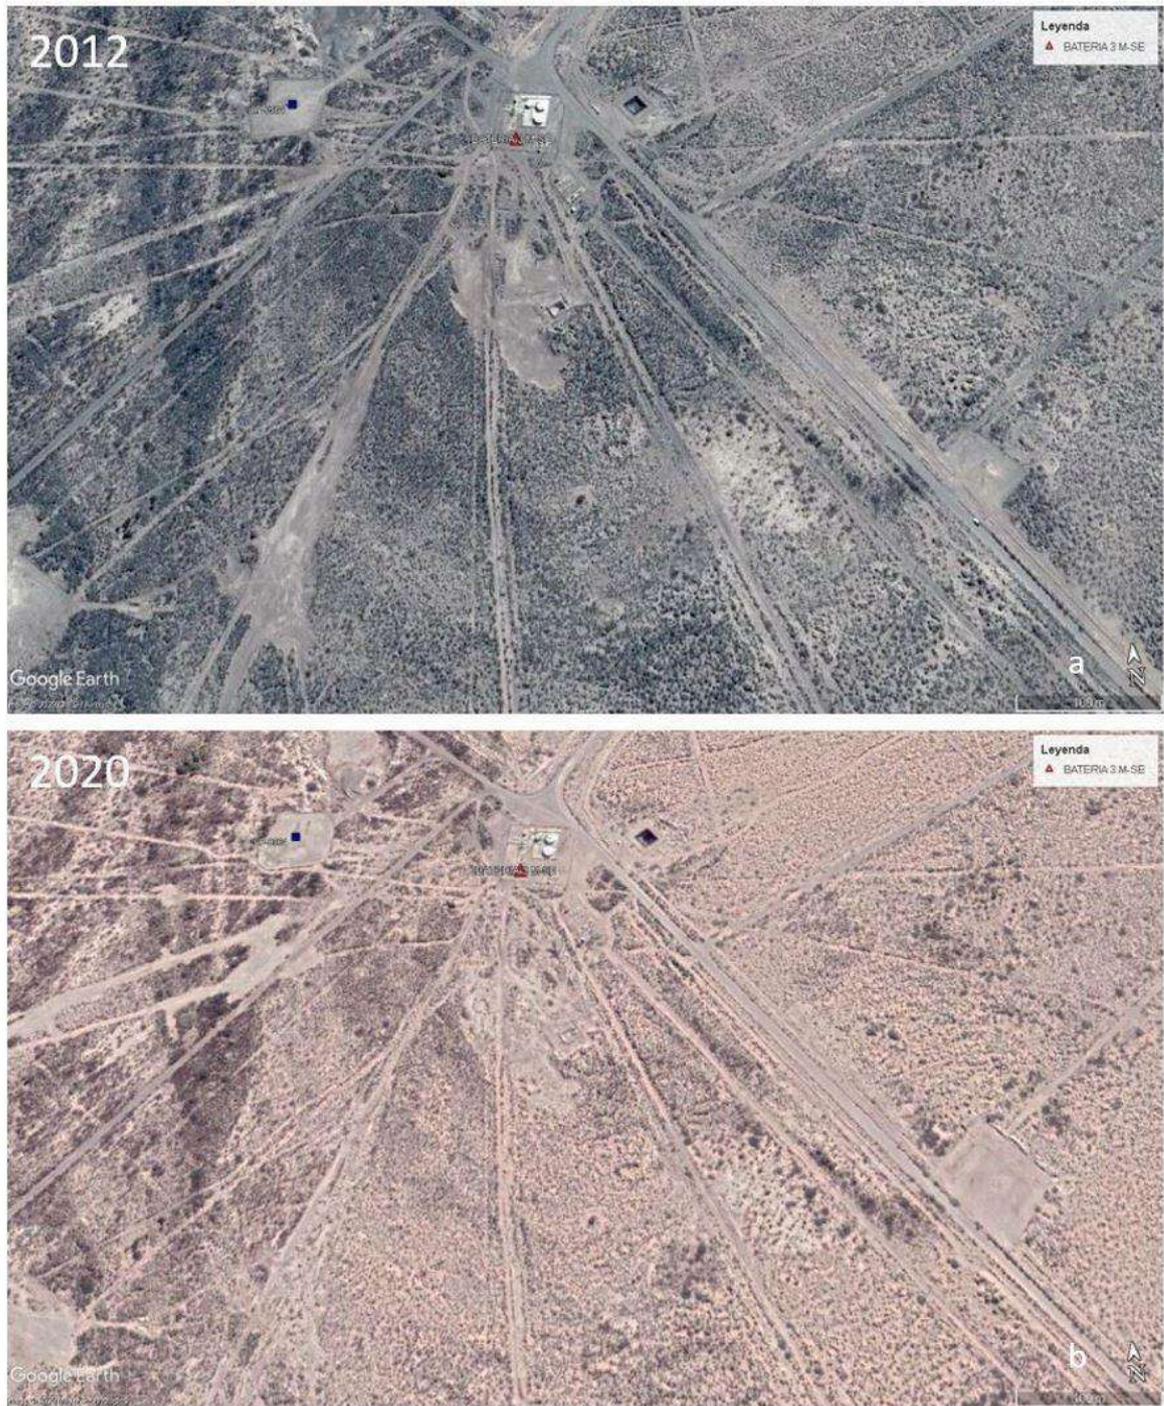
El área saneada se encuentra en la actualidad con un escaso desarrollo de vegetación. Esto se explica porque el área no fue nivelada y al haber quitado el horizonte superficial, se eliminó la vegetación junto con el banco de semillas existente. El sustrato presenta una fracción importante de gravas y arenas gruesas marcadamente compactadas. La falta de un escarificado dificulta el crecimiento de vegetación arbustiva, sólo observándose especies halófitas y escasas herbáceas (Figura 5.3).

Figura 5.3: Imágenes satelitales de la Bateria 3: a) Se observa el área saneada en el año 2012 y b) en el año 2020 se puede ver un crecimiento incipiente de la vegetación.

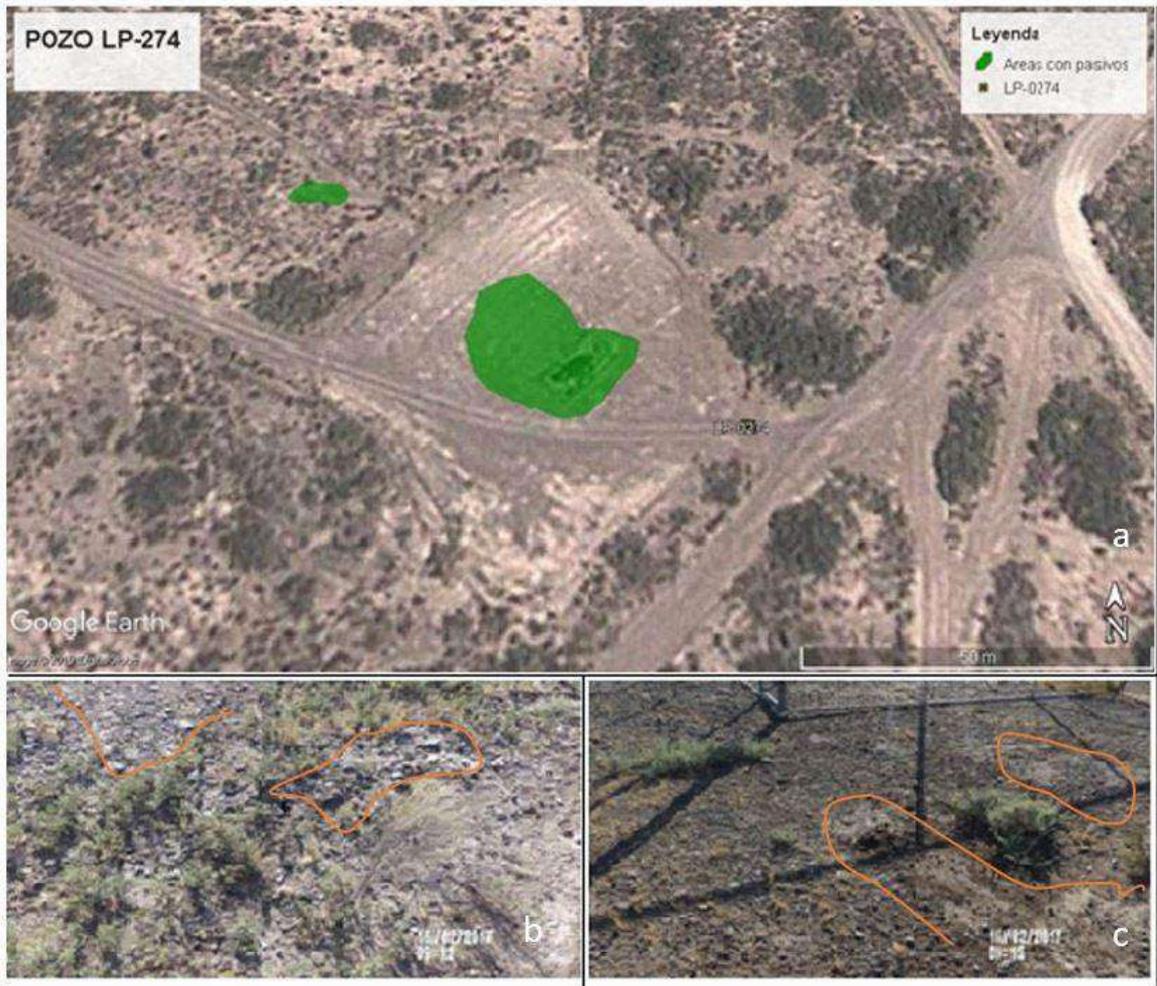
El 19 de febrero de 2017 se realizó una nueva inspección del sitio LP-274 y se observó la presencia de costras y pavimento en un área afectada de 462 m² y un pasivo puntual (costras) hacia el noroeste fuera de locación (Figura 5.6).

Figura 5.6: a) Áreas impactadas con hidrocarburos (Año 2017), b) vista de un pasivo puntual en superficie al norte de la locación (en naranja), y c) costras con hidrocarburos en locación (en naranja).

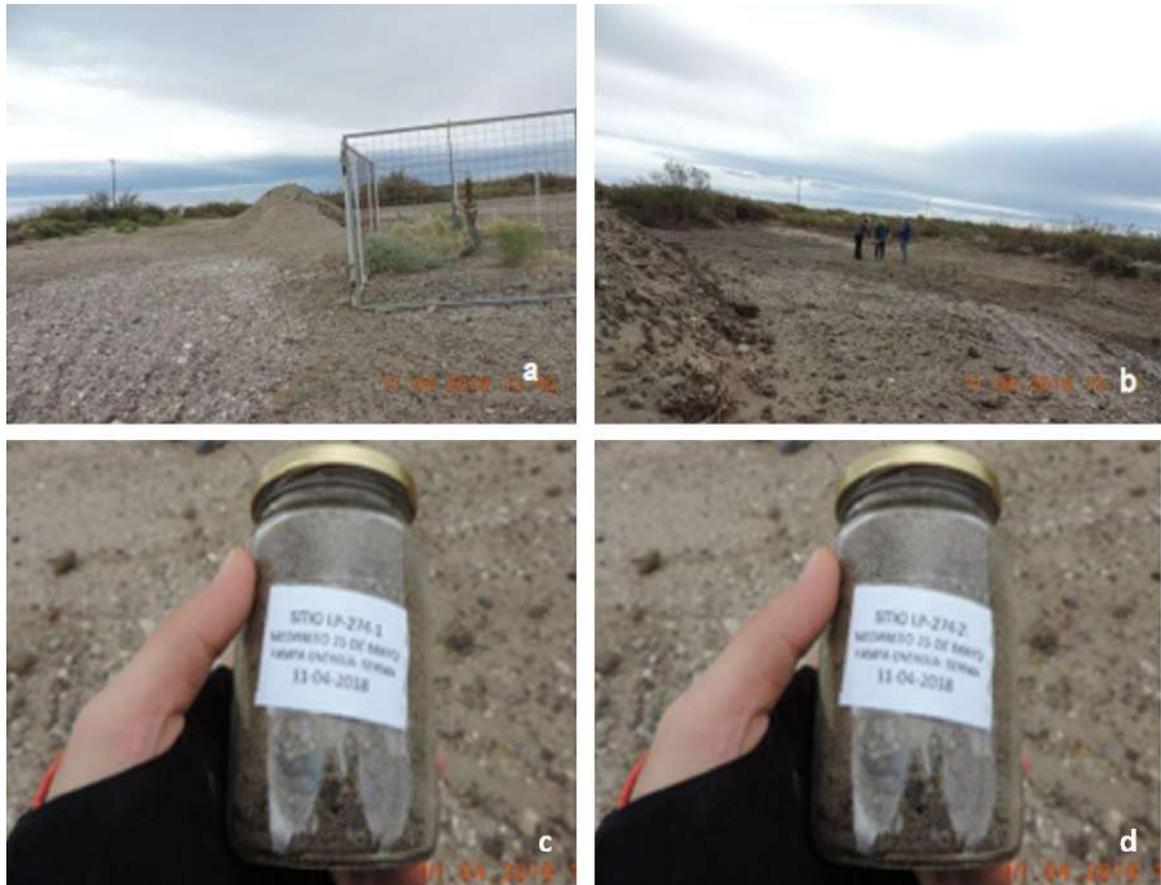
Figura 5.7: a) Montículo de suelo contaminado en locación, b) área saneada en sector norte fuera de la locación, c) Muestra Sitio 274-1 en locación y d) muestra Sitio LP-274-2 fuera de la locación.

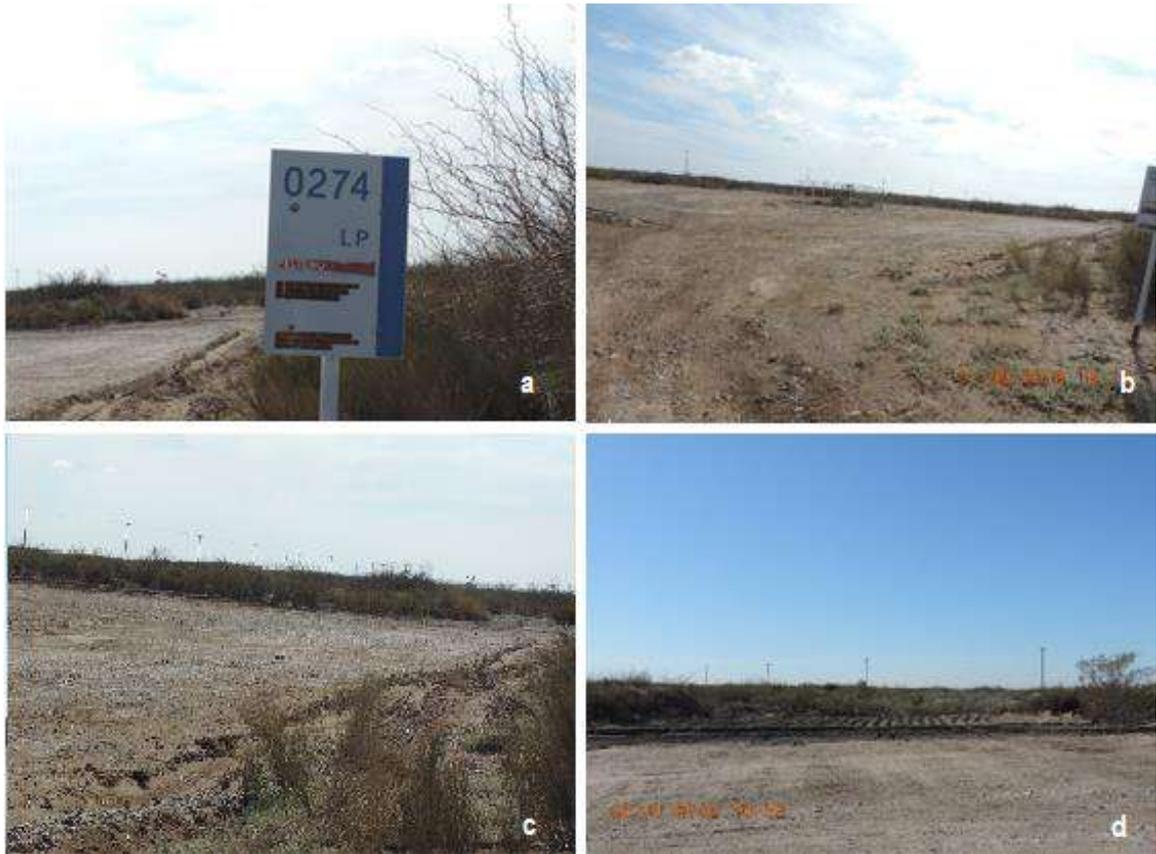
Figura 5.8: Vista de la locación LP-274 en Julio de 2018 luego de las tareas de saneamiento y nivelación a) Cartel del pozo LP-274, b) vista general de la locación desde al camino de acceso, c) detalle de la berma perimetral y d) área saneada en el borde noreste de la locación.

Para la nivelación las áreas intervenidas se utilizaron 418 m³ de suelo (Figura 5.8).

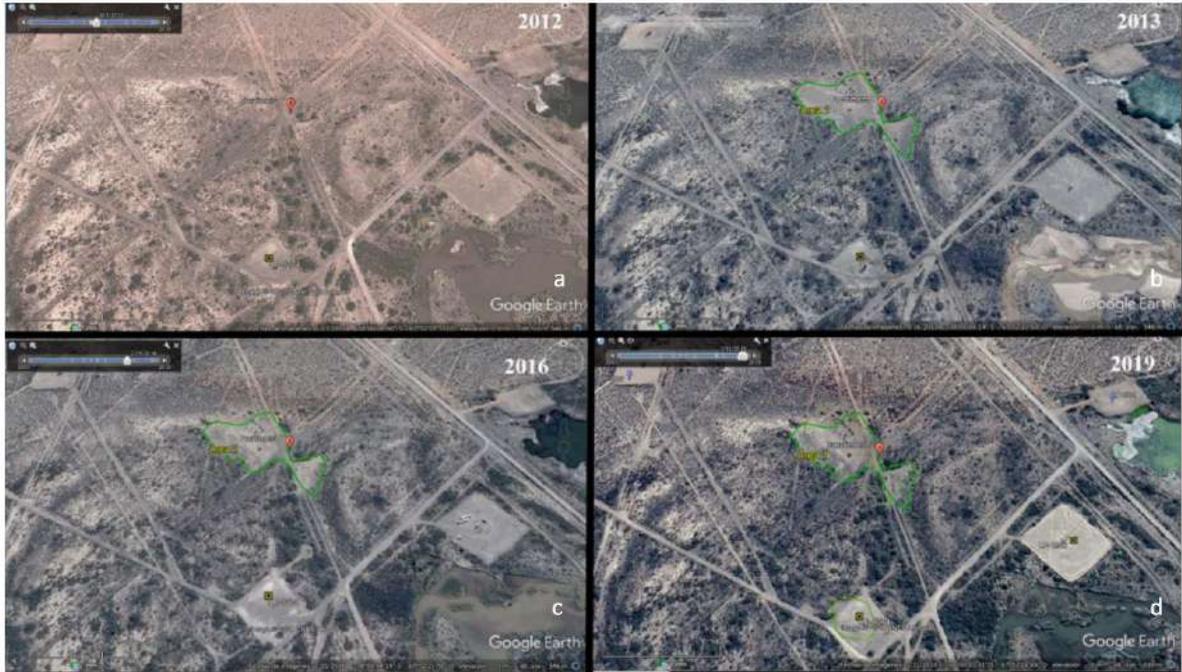
Las imágenes satelitales obtenidas en distintos años (Figura 5.9) muestran como el área afectada con hidrocarburos, al norte del pozo LP-0274, tuvo muy poca evolución luego de ser saneada y presenta escaso desarrollo de la vegetación autóctona. En la imagen del año 2012, se puede observar el área afectada con hidrocarburos. En el año 2013 se realizaron las tareas de saneamiento y la superficie estaba desprovista de vegetación. Tres años después de efectuado el saneamiento es notorio, en la imagen, que el crecimiento de la vegetación fue prácticamente nulo. Por su parte, en marzo de 2019, se aprecia un crecimiento de vegetación halófila de pequeño porte y con una densidad no mayor al 20%, lo que pone de manifiesto la necesidad de proceder a implementar un programa de restauración ecológica con la implantación de vegetación autóctona (Figura 5.9).

Figura 5.9: a) área afectada con hidrocarburos, b) área saneada (en verde), c) y d) evolución del área saneada a lo largo de los años. Imágenes satelitales obtenidas con Google Earth.

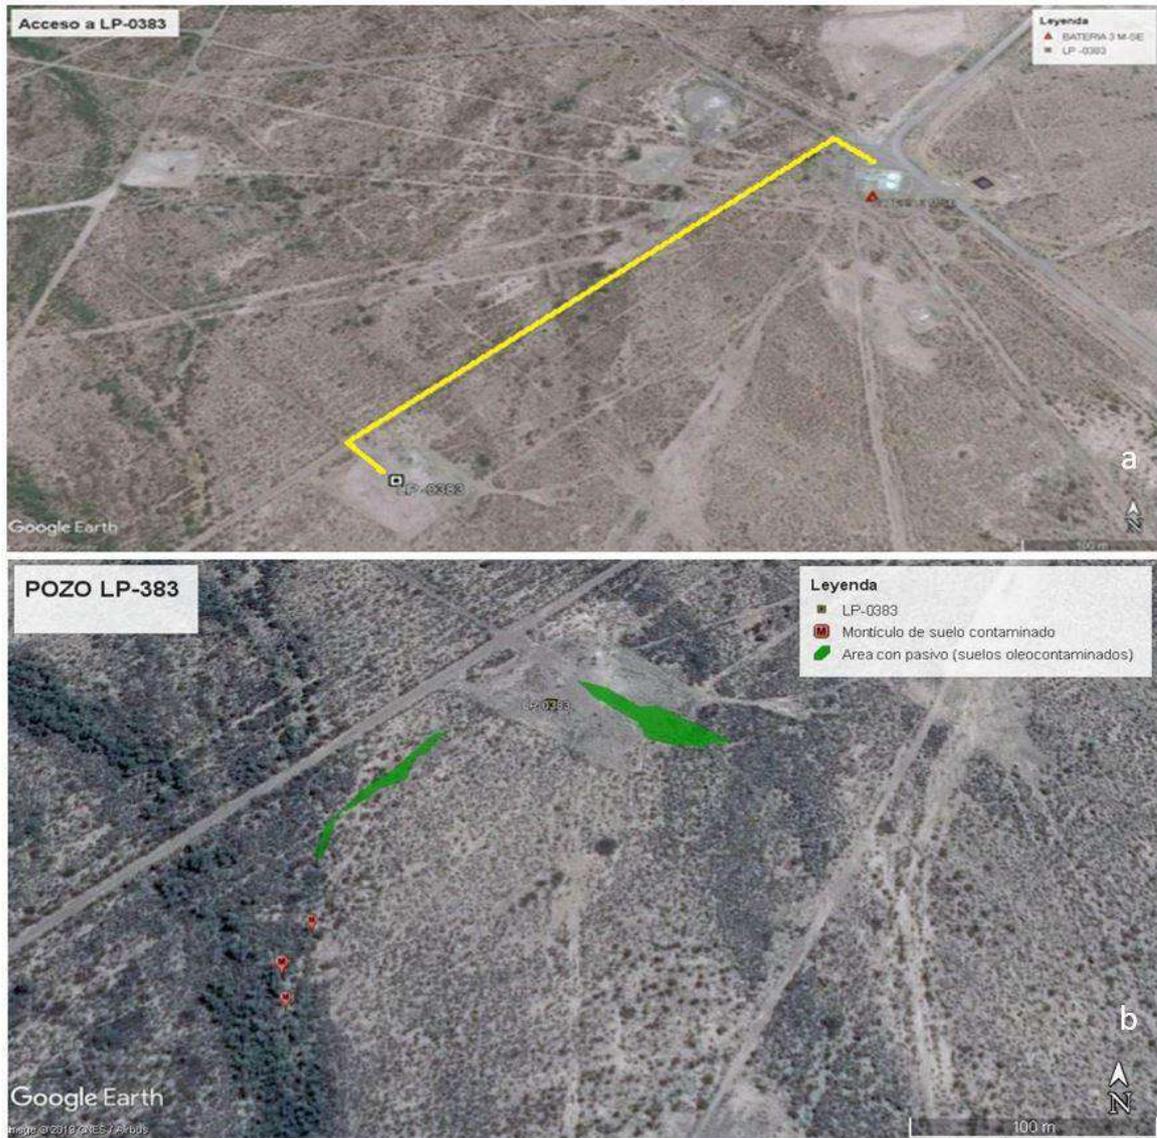
Durante la inspección efectuada el 11 de abril de 2017 al pozo abandonado, se observaron pasivos en la locación y fuera de ella, abarcando una superficie aproximada de 1300 m² (Figura 5.10 b).

Figura 5.10: a) Vista del pozo LP-0383 y ubicación aproximada desde la Batería 3 (en amarillo). b) Áreas con suelos oleocontaminados en el pozo LP-0383 y sus inmediaciones.

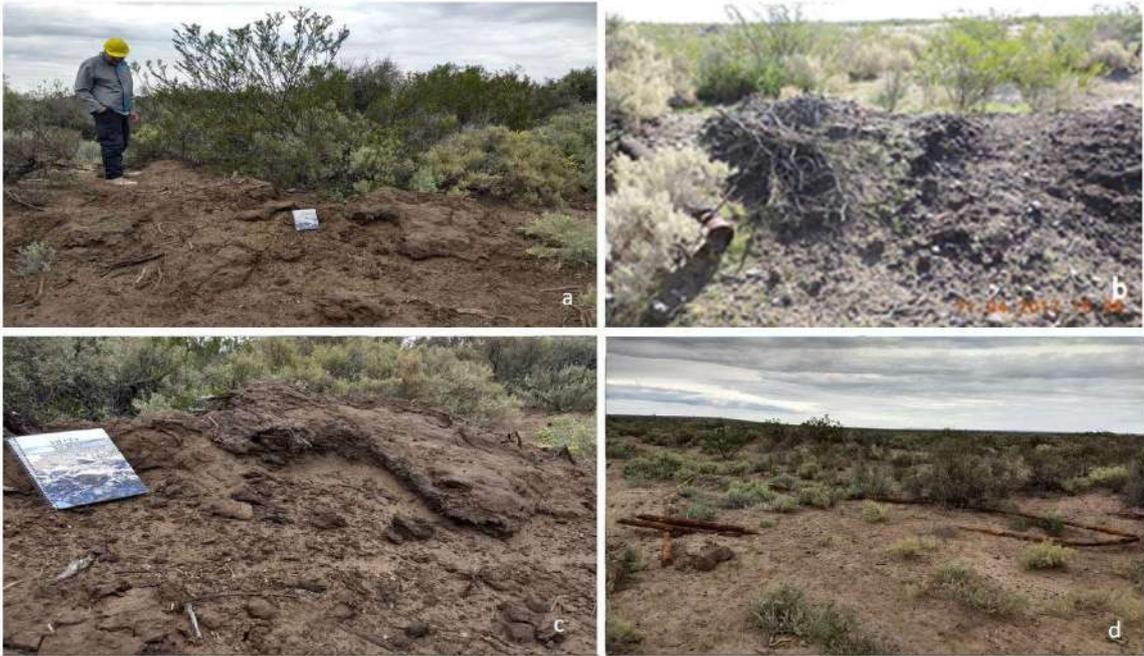
Hacia el sudoeste se observaba un derrame en forma de montículos y costras continuas cubierto por suelos arenosos y vegetación donde predominan *Larrea cuneifolia* (Jarilla macho), *Larrea divaricata* (Jarilla hembra) seguida de arbustos de porte mediano como *Prosopis alpataco* (alpataco), *Chuquiraga erinacea* (chilladora), *Monttea aphylla* (ala de loro), *Bougainvillea spinosa* (monte negro, etc.) y matorrales edáficos como jumeales (*Suaeda divaricata*) y zampales (*Atriplex* spp) y plantas exóticas como *Tamarix chinensis* (Tamariscos). El área abarcaba una superficie de 867 m² y para minimizar el impacto sobre la vegetación se sugirió muestrearlos y de ser necesario extraerlos en forma manual (Figura 5.11).

Figura 5.11: a) derrame en forma de montículos, b) montículos de suelos contaminados, c) costra de hidrocarburos y d) restos de cañerías.

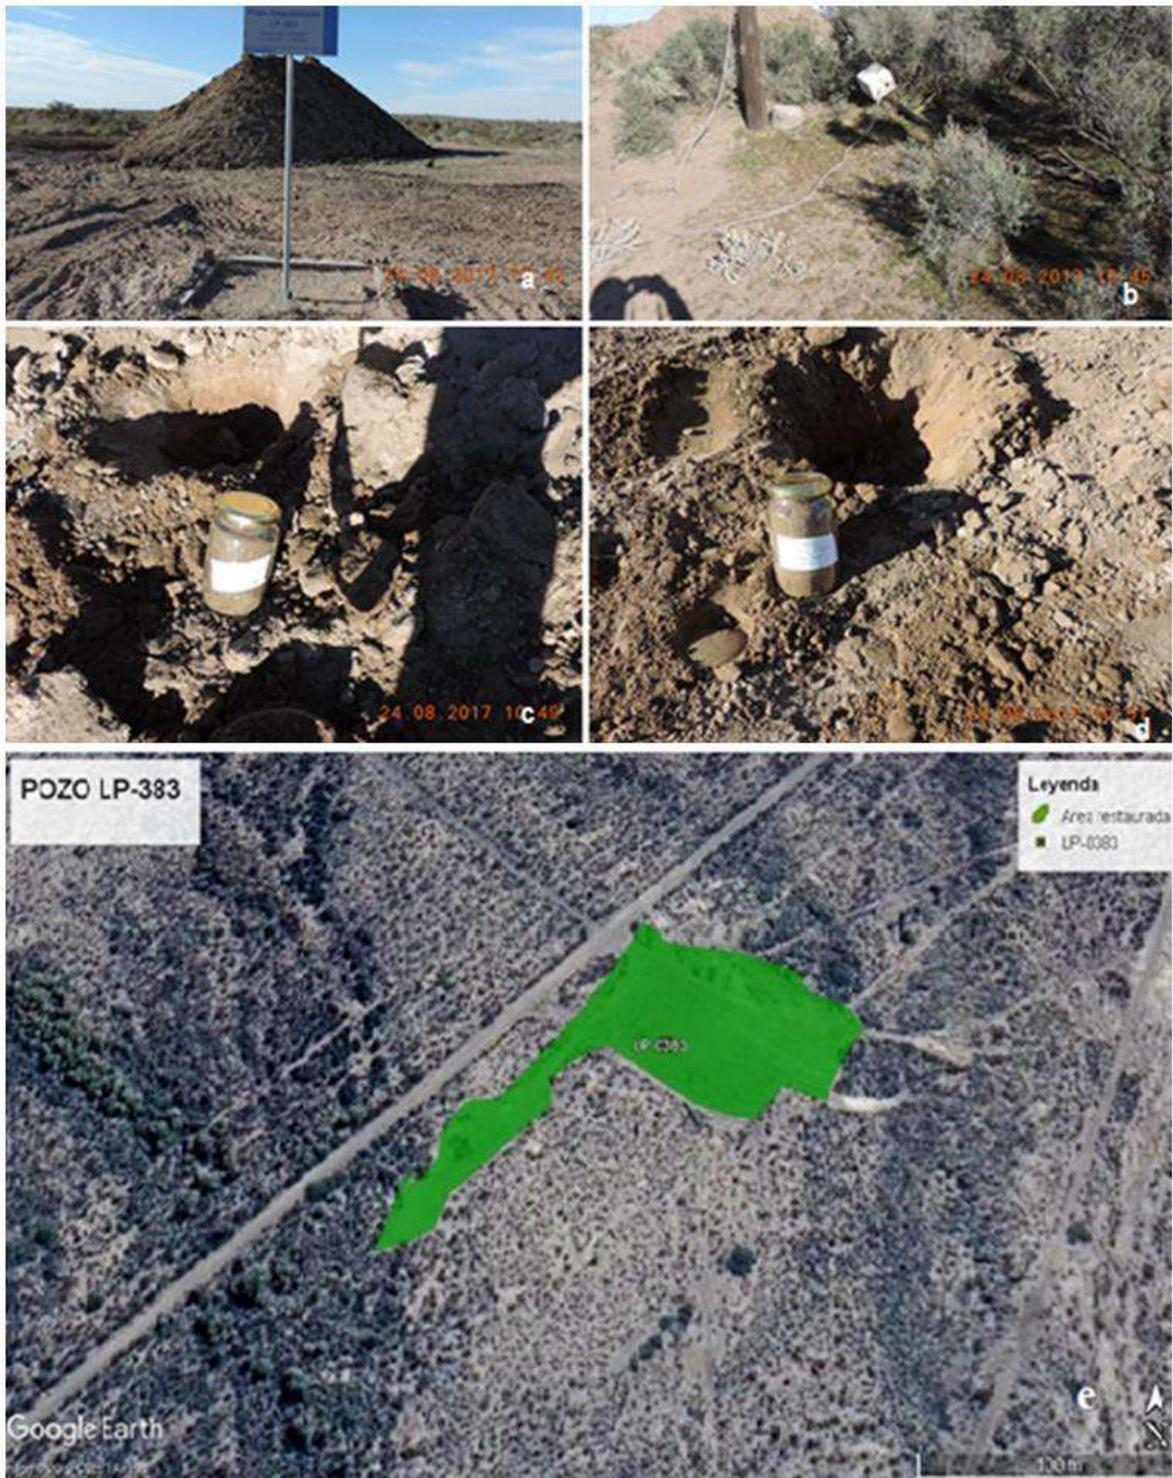
Figura 5.12: a) Montículo de suelo oleocontaminado, b) tendido eléctrico en desuso, c) Muestra Sitio LP-383-1 en locación, d) Muestra Sitio LP-383-2 fuera de la locación y e) áreas restauradas en la locación del pozo LP-0383.

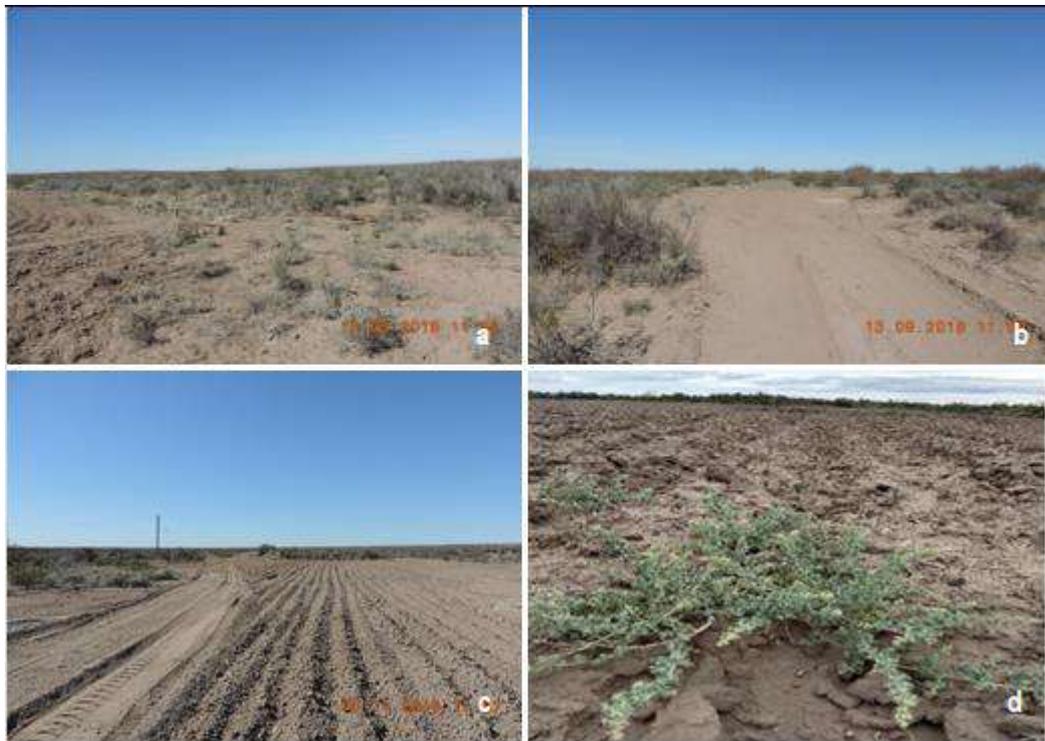
En la inspección efectuada el 13 octubre de 2018 se pudo constatar en la locación el suelo nivelado y escarificado con restos de cañerías sin retirar en los bordes de la misma (Figura 5.13 a y b). El 6 noviembre de 2018 se comprobó que se había retirado la cañería y un incipiente crecimiento de plantas como jarillas y zampa en el área escarificada (Fig. 5.13 c y d).

Figura 5.13: a) Borde locación con chatarra, b) área saneada nivelada fuera locación, c) locación escarificada y d) crecimiento de vegetación en área escarificada

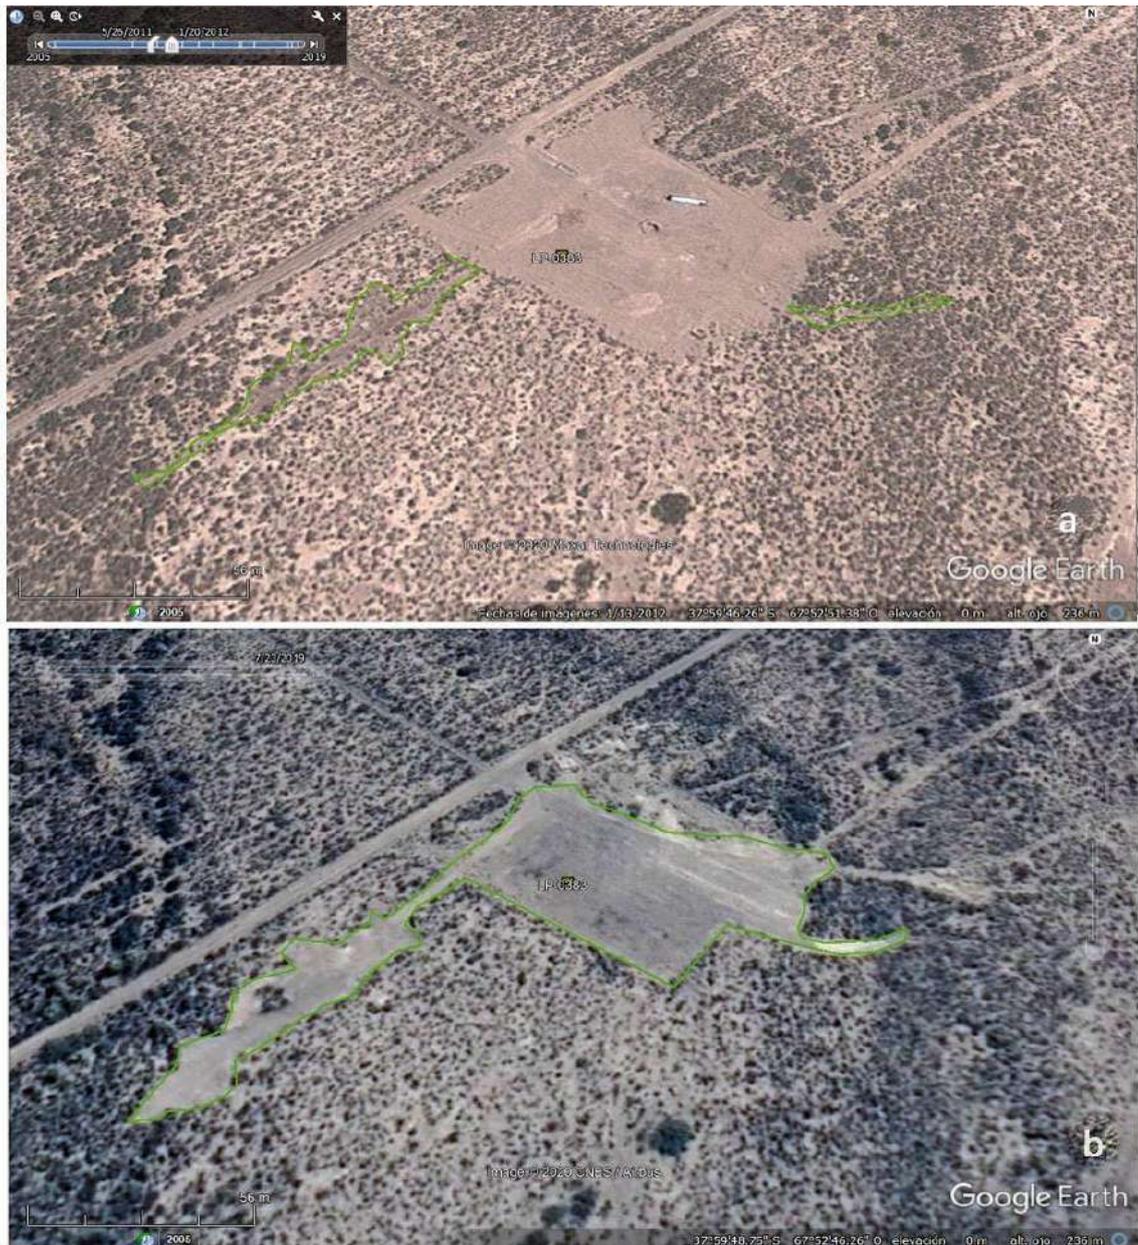
En la actualidad se observa que el área que fue saneada y nivelada hace más de un año, y presenta un crecimiento muy incipiente de vegetación. Las imágenes satelitales muestran el antes y el después del saneamiento del sitio LP-383, donde se delimita con una línea de color verde continua el área afectada con hidrocarburos al 20 de enero de 2012, y en la siguiente imagen del 23 de julio de 2019 el área ya saneada (Figura 5.14).

Figura 5.14: a) Áreas afectadas con hidrocarburo al 13 de enero de 2012 b) áreas saneadas y niveladas al 23 de julio de 2019. Imágenes satelitales obtenidas de Google Earth.

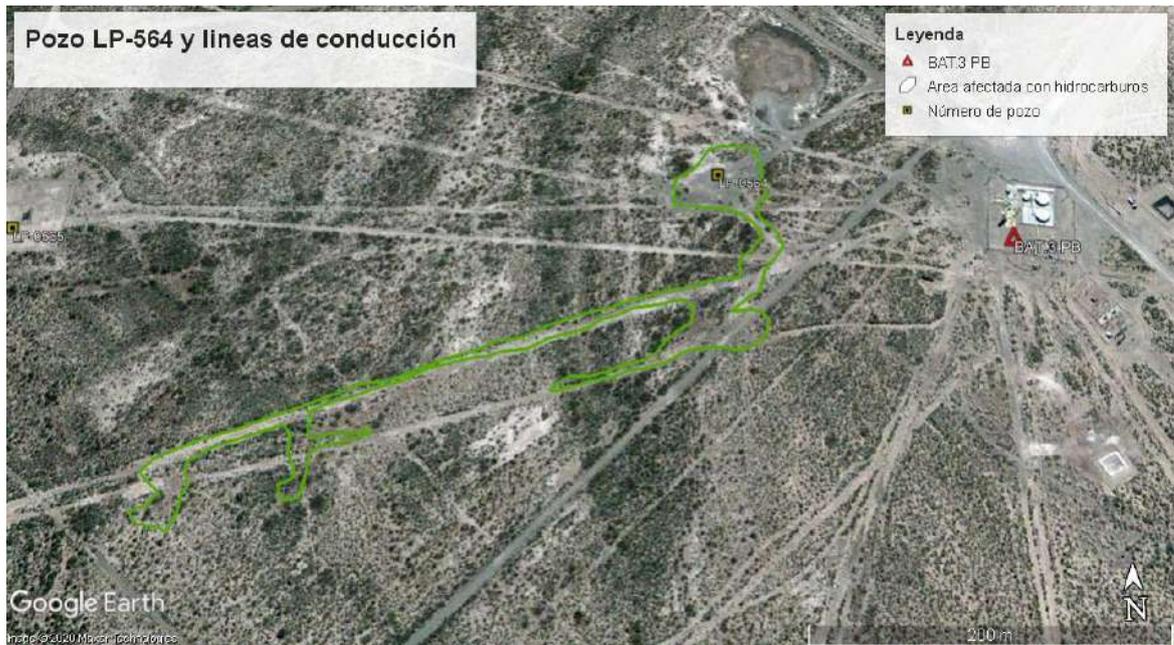
Figura 5.16: Área con pasivos en el sitio LP-564 y líneas de conducción pozos LP-429, LP-1073, LP-1086 y LP-462 (Fecha 28 de febrero de 2011).

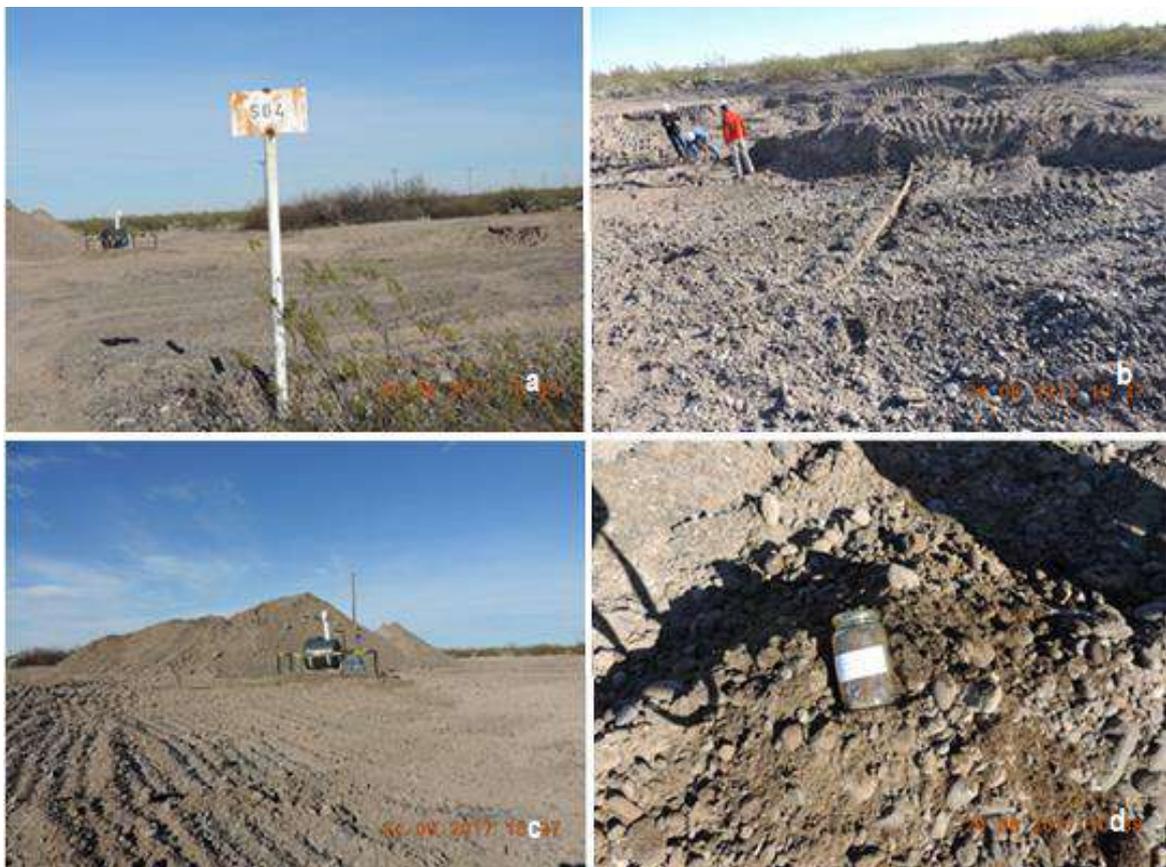
Figura 5.18: a) Cartel de la locación, b) depresión en el sector norte de la locación, c) montículo de suelo contaminado y d) muestra sitio-LP-564-1 en locación.

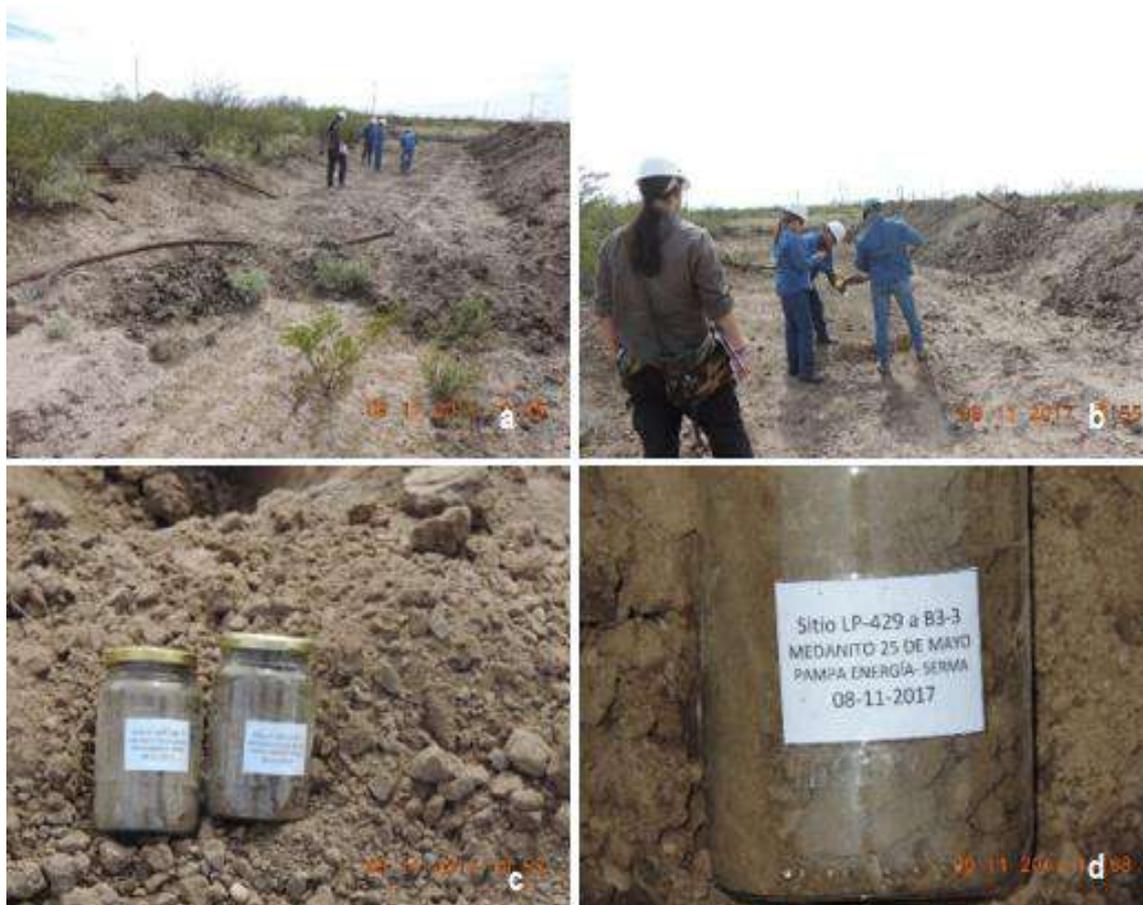
Figura 5.19: a) Montículos en el borde de área saneada, b) toma de muestras, c) frascos con muestras de suelo sitio LP-429-1073-1186-462-B3-1, LP-429-1073-1186-462-B3-2 y d) muestra sitios LP-429-1073-1186-462-B3-3, ambas en líneas de conducción.

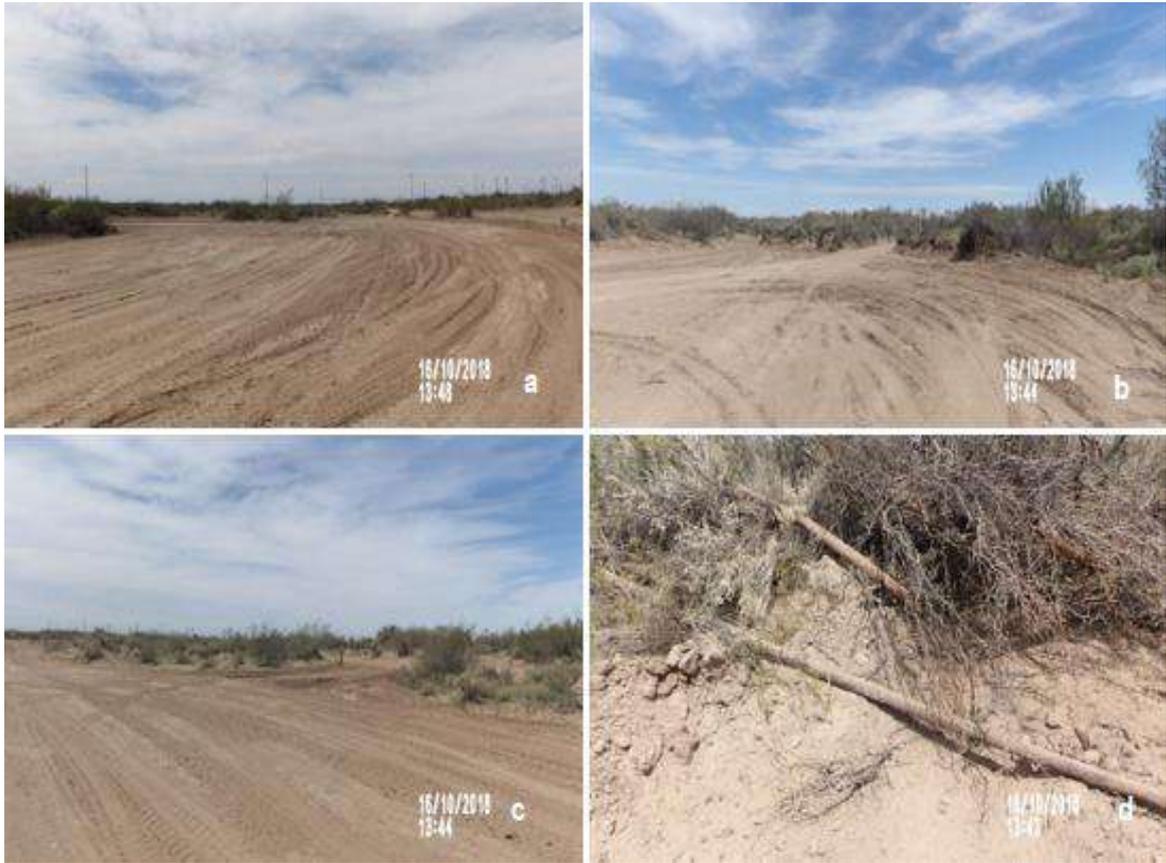
Figura 5.20: a, b y c) Áreas saneadas y niveladas en las líneas de conducción de los pozos LP-429, LP-1073, LP-1186 y LP-462 y d) restos de cañería sin retirar.

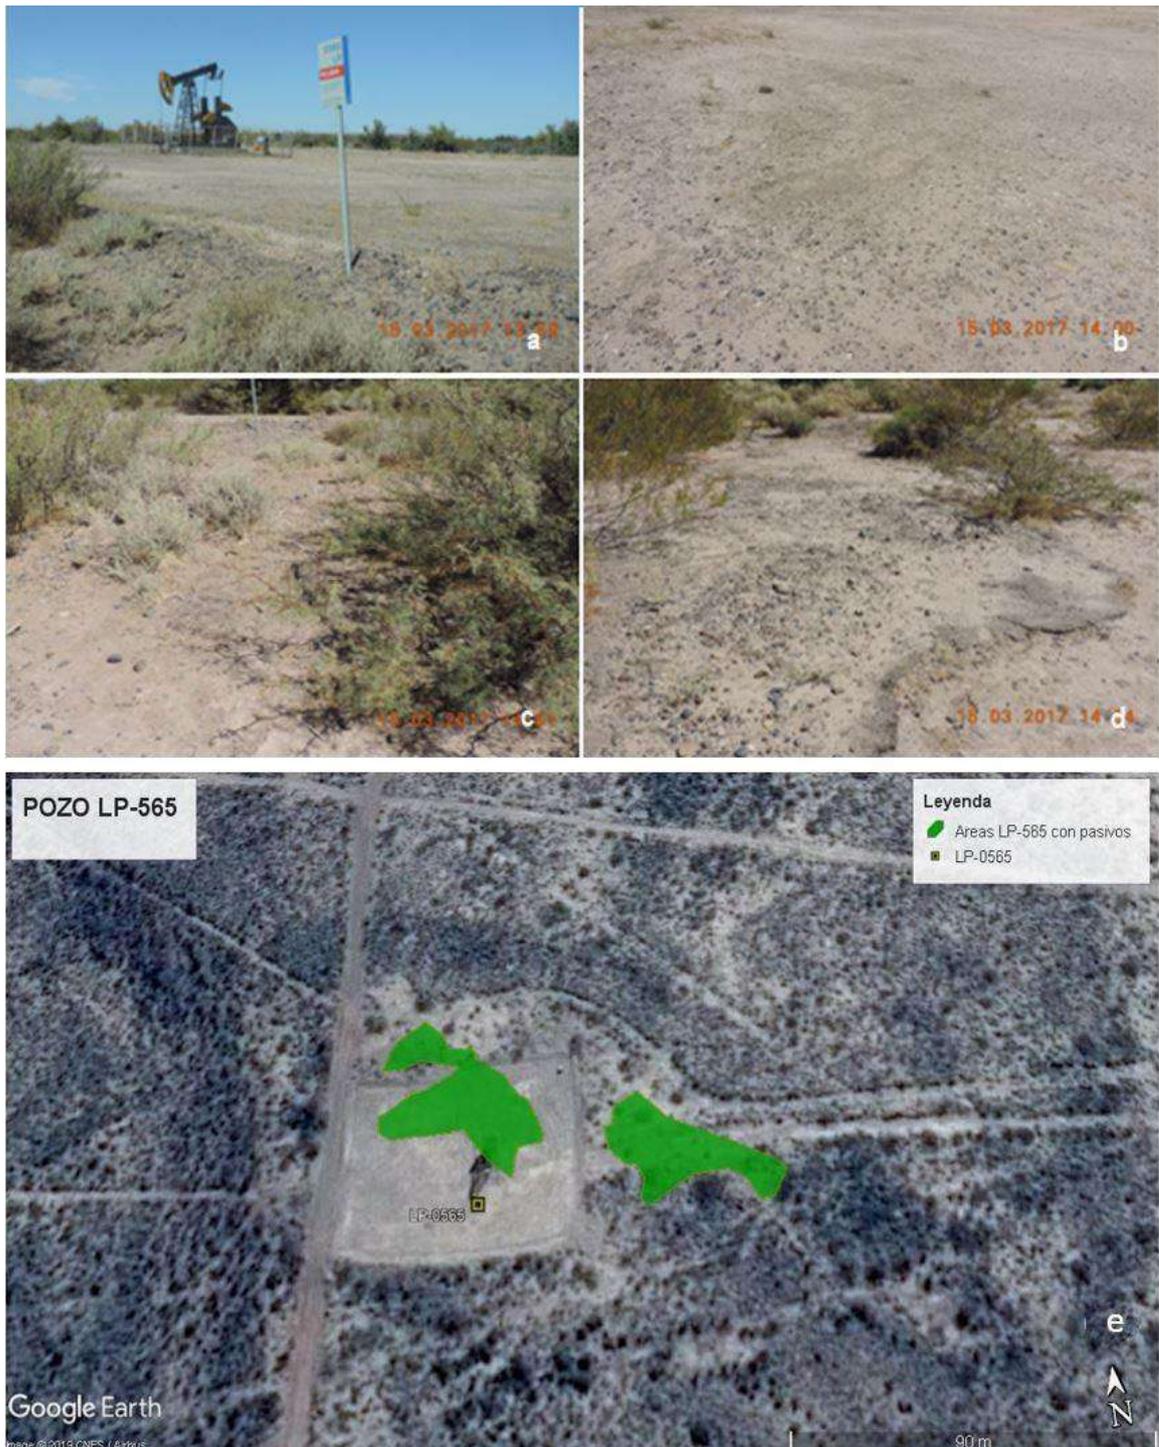
Figura 5.22: a) Vista general de la locación, b) pasivo en locación, c) pasivo en el borde Norte y d) pasivo en el sector Este y e) Áreas afectadas con hidrocarburos en el pozo LP-565.

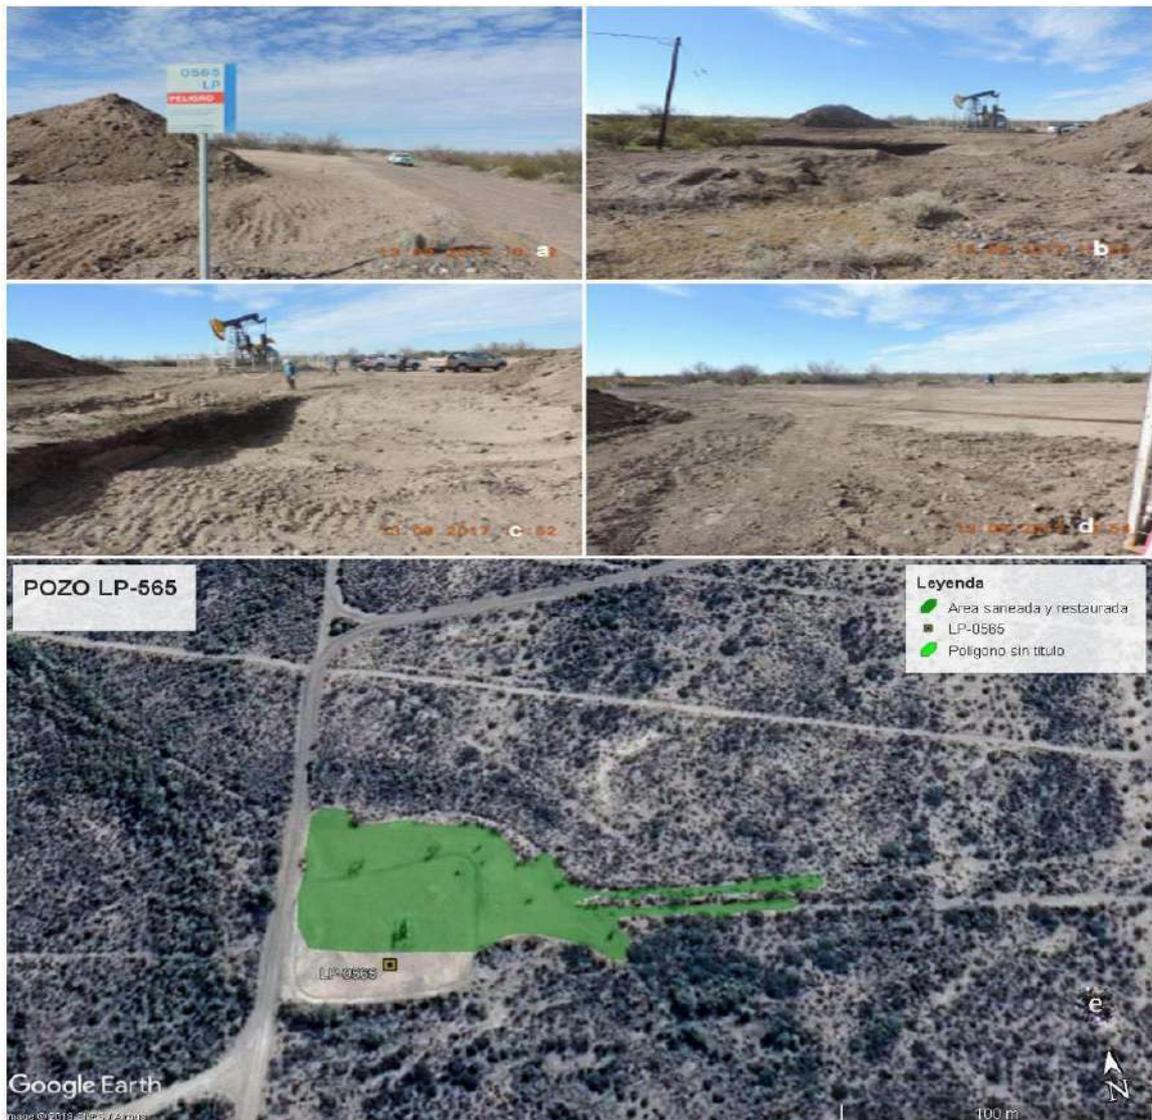
Figura 5.23: a) Identificación de la locación, b) área saneada en el sector norte, c) depresión en el sector Norte y d) área saneada en el sector Este y e) Área saneada y restaurada pozo LP-565.
