UNIVERSIDAD NACIONAL DE LA PAMPA

TESINA PRESENTADA PARA OBTENER EL GRADO
ACADÉMICO DE LICENCIADO EN GEOLOGÍA

**“PROPUESTAS DE RESTAURACION DE LAS AREAS SANEADAS EN
PROXIMIDADES DE LA BATERIA 3 DEL YACIMIENTO
HIDROCARBURIFERO 25 DE MAYO-MEDANITO SE, COLONIA 25 DE MAYO,
LA PAMPA”**

2020

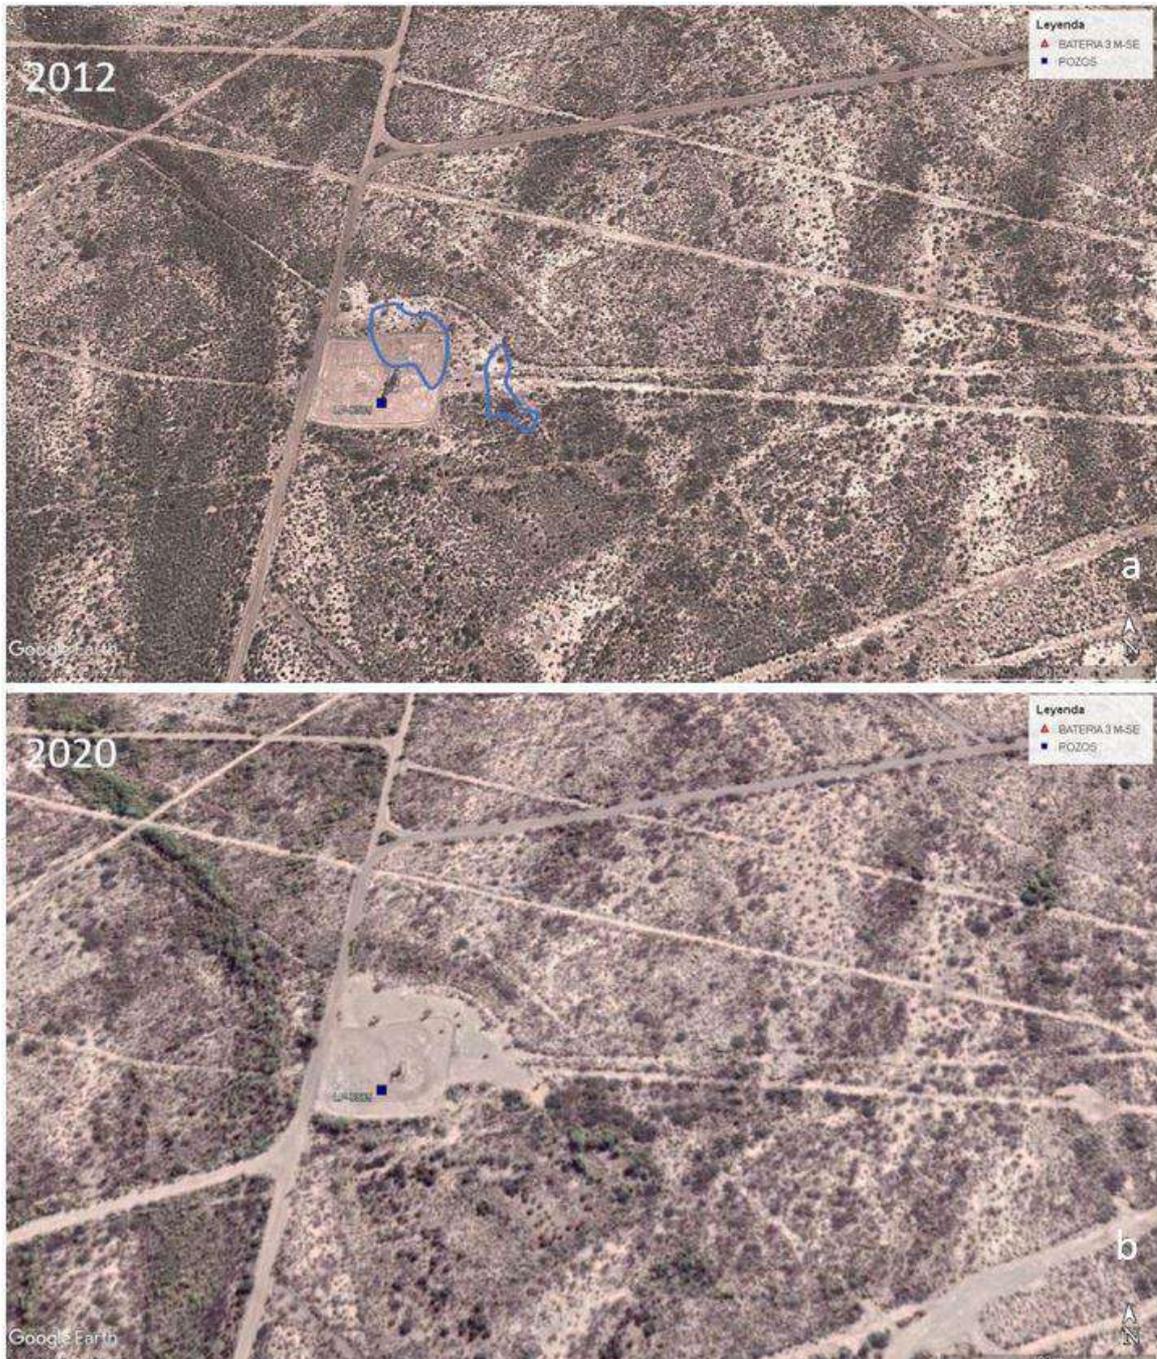
Figura 26: Pozo LP-565 a) antes de ser saneado (áreas con pasivos en líneas azules), b) después de ser saneado y remediado.

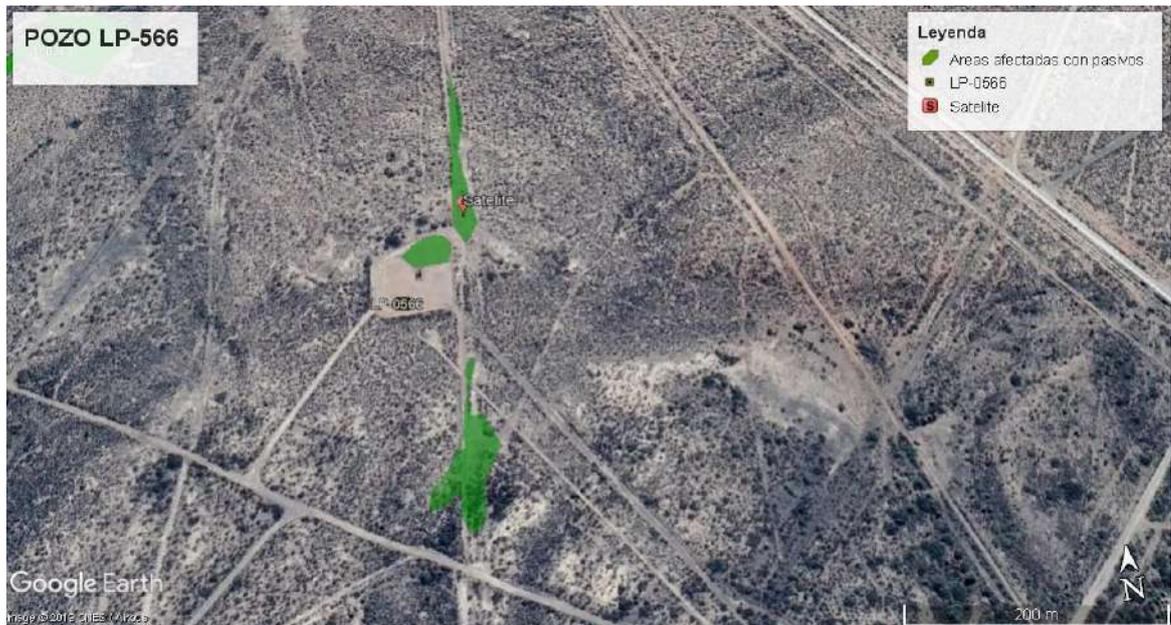
Figura 5.28: Áreas afectadas con pasivos en inmediaciones del pozo LP-566.

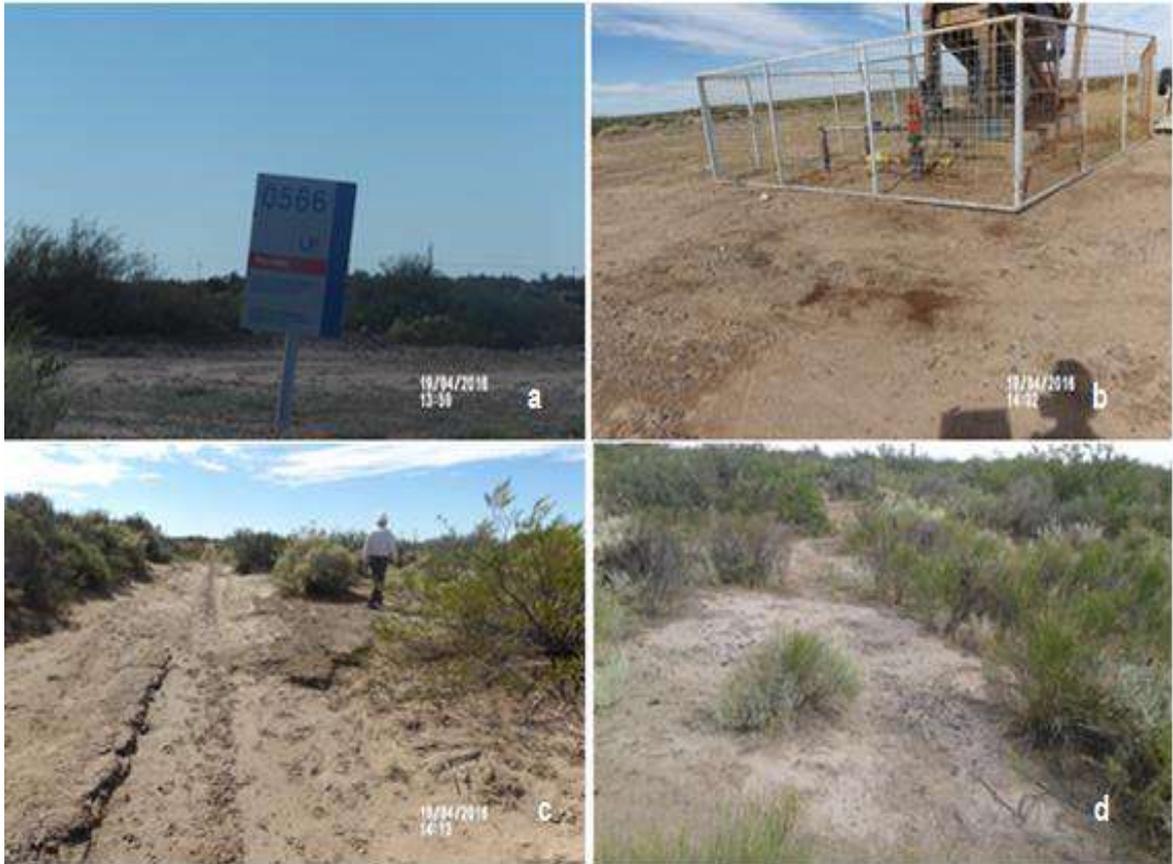
Figura 5.29: a) Identificación de locación, b) costras al norte boca de pozo, c) pasivo sobre línea de conducción que une el satélite a la Batería 3 y d) pasivo al Sur, en un área con cobertura vegetal (abril de 2016).

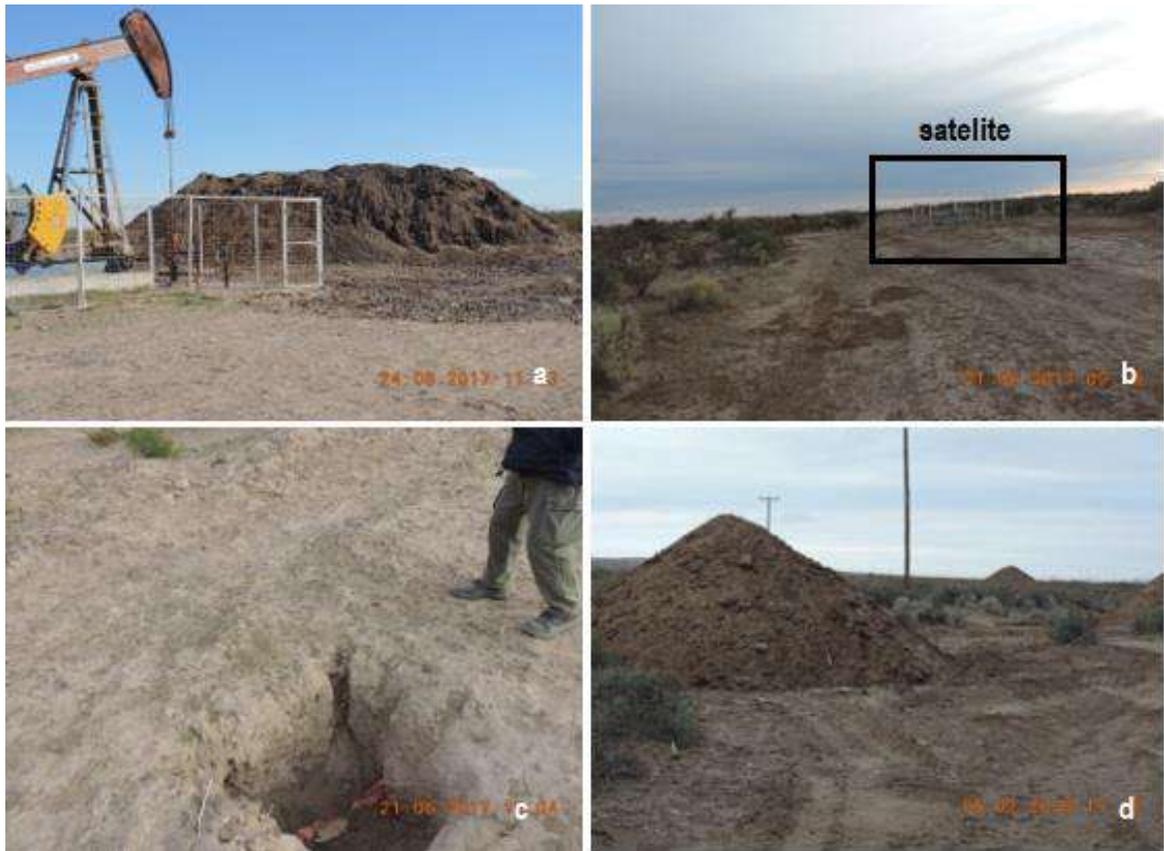
Figura 5.30: a) Montículo de suelo contaminado extraído en la locación, b) satélite en proximidad a la locación, c) uno de los cateos realizados en el área con líneas de conducción y d) montículo de suelo en el área saneada en el sector sur de la locación.

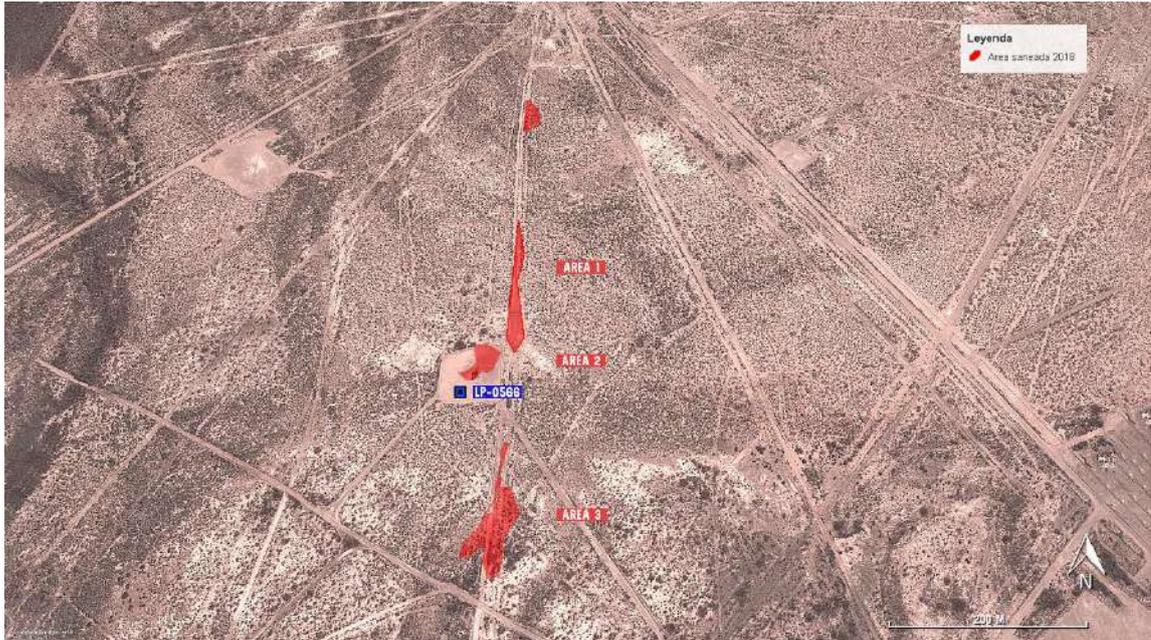
Figura 5.32: Áreas saneadas a nivelar en inmediaciones del pozo LP-566.

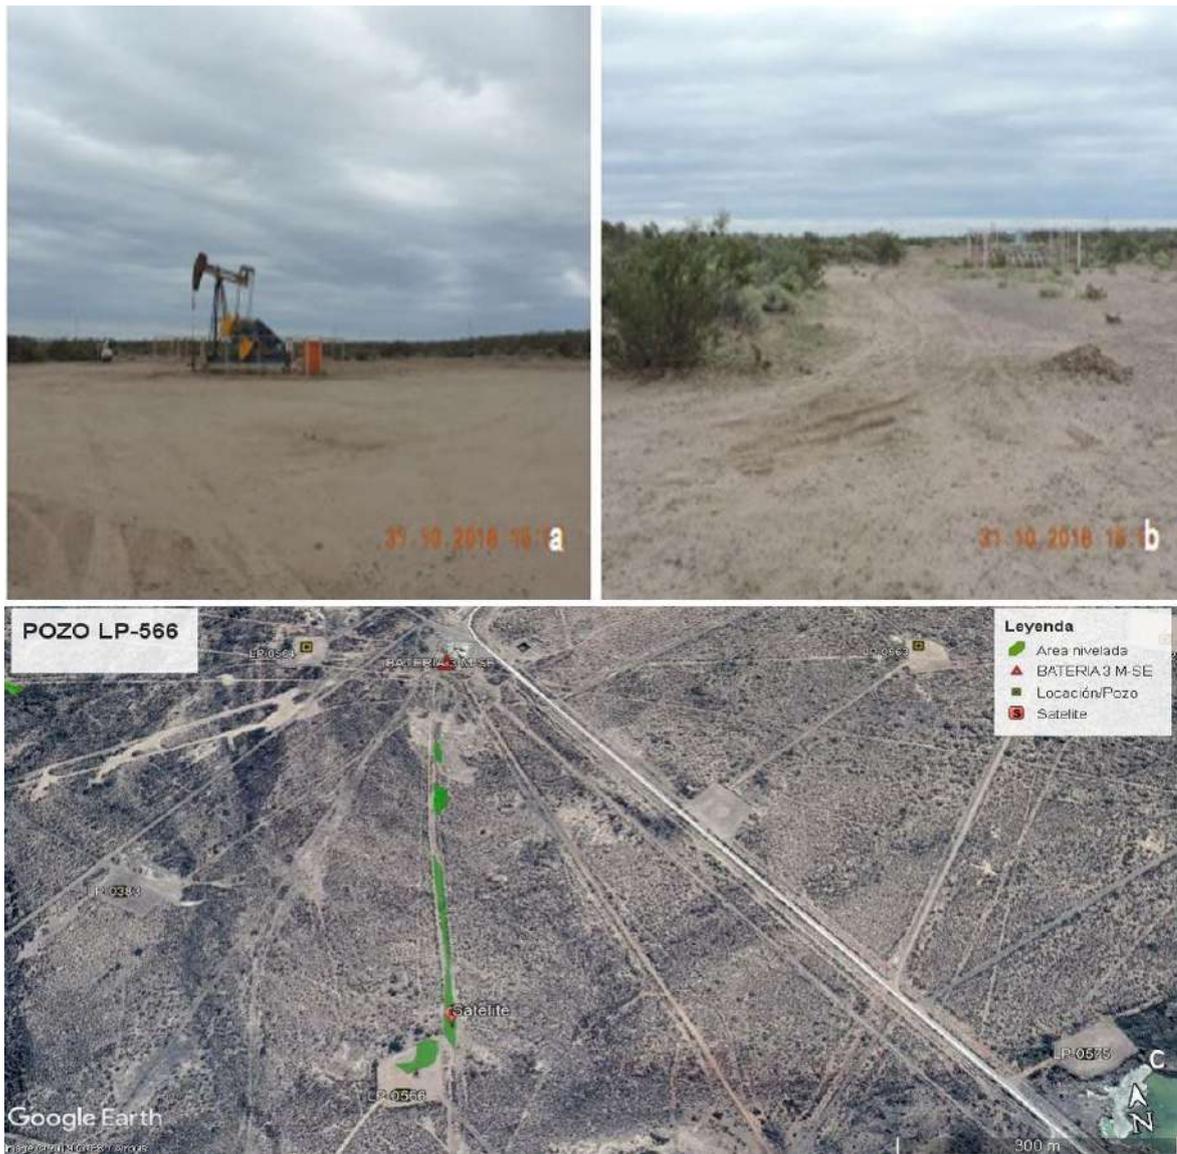
Figura 5.33: a) Locación saneada y nivelada, b) área sobre línea de conducción nivelada y c) áreas niveladas en inmediación al pozo LP-566.
