UNIVERSIDAD NACIONAL DE LA PAMPA

CARRERA DE INGENIERÍA EN RECURSOS
NATURALES Y MEDIO AMBIENTE

**“ANÁLISIS COMPARATIVO DE LAS CONCENTRACIONES DE MATERIA
NITROGENADA DE LAS ÁREAS URBANA Y SUBURBANA DE LA
LOCALIDAD DE MIGUEL RIGLOS, PROVINCIA DE LA PAMPA”**

-2012-

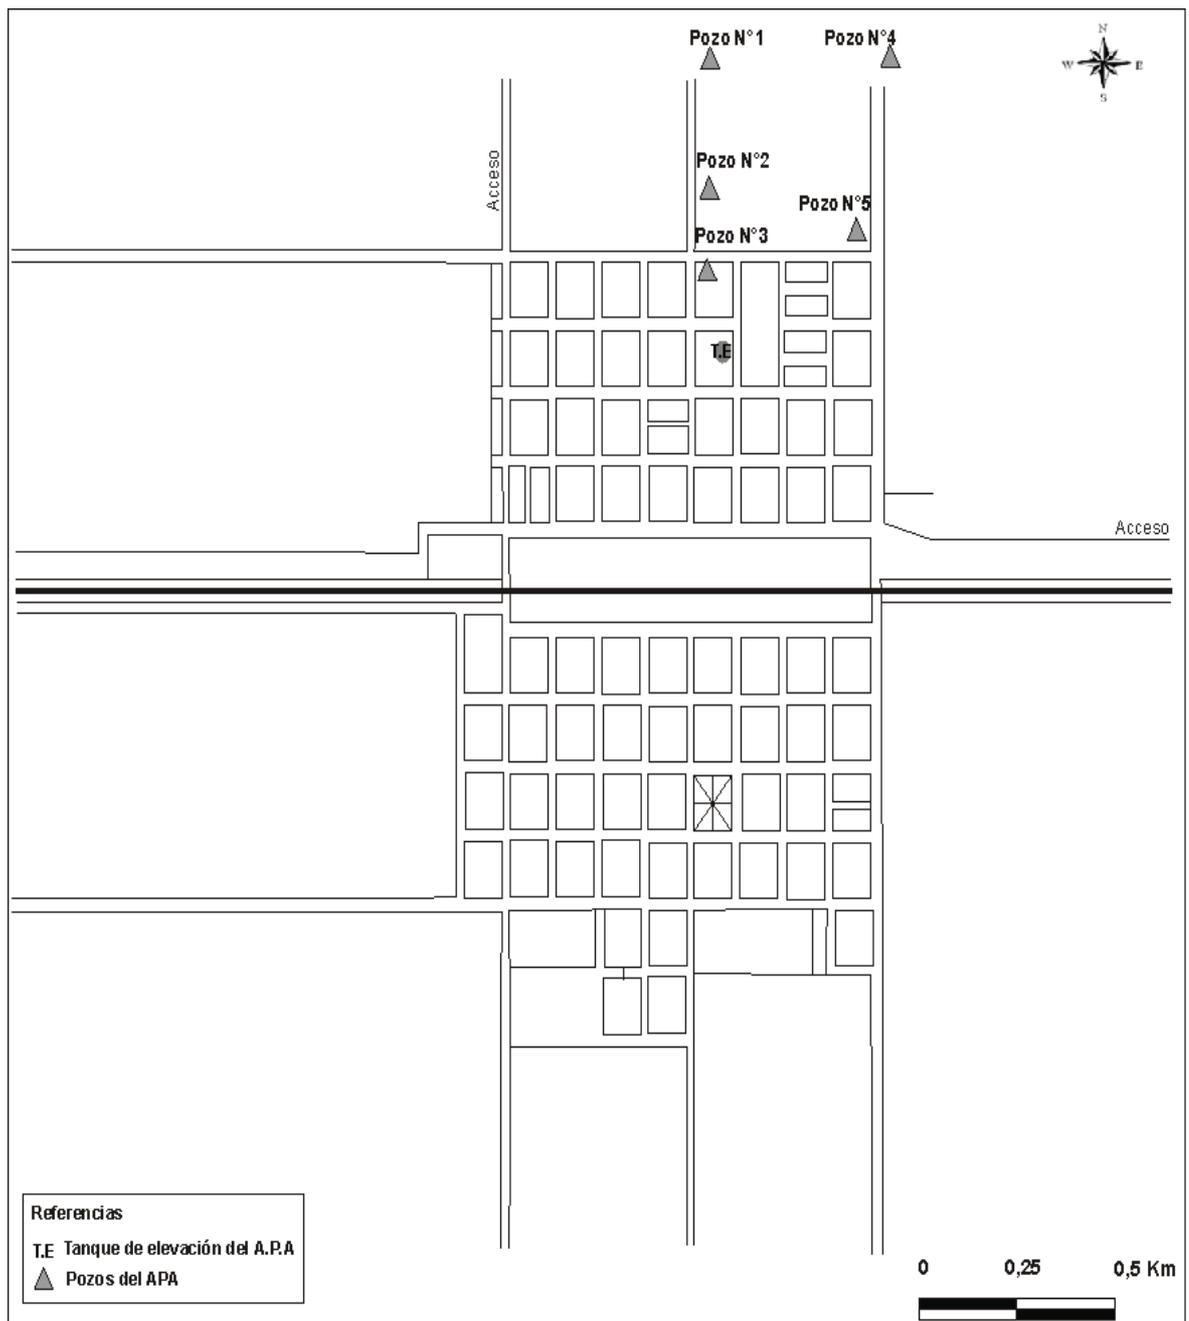
Figura 1.5.1. Ubicación de los pozos de captación de agua para abastecimiento.

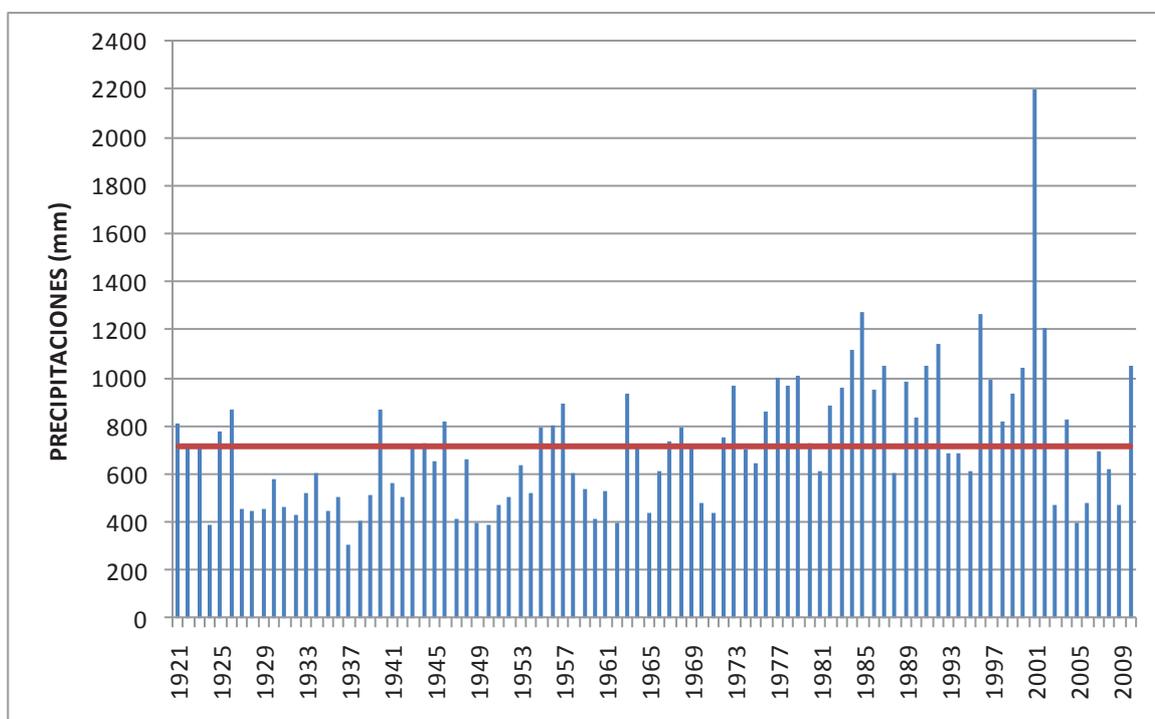
En la serie de datos analizados se nota una clara tendencia creciente debida fundamentalmente a la ocurrencia de un ciclo de años húmedos a partir de 1976, que se mantuvo hasta el 2001, a partir del cual volvió a decrecer, pese a que fue el año que más llovió.

Figura 2.1.2. Yetograma de Precipitaciones anuales de Miguel Riglos. Serie 1921-2010.

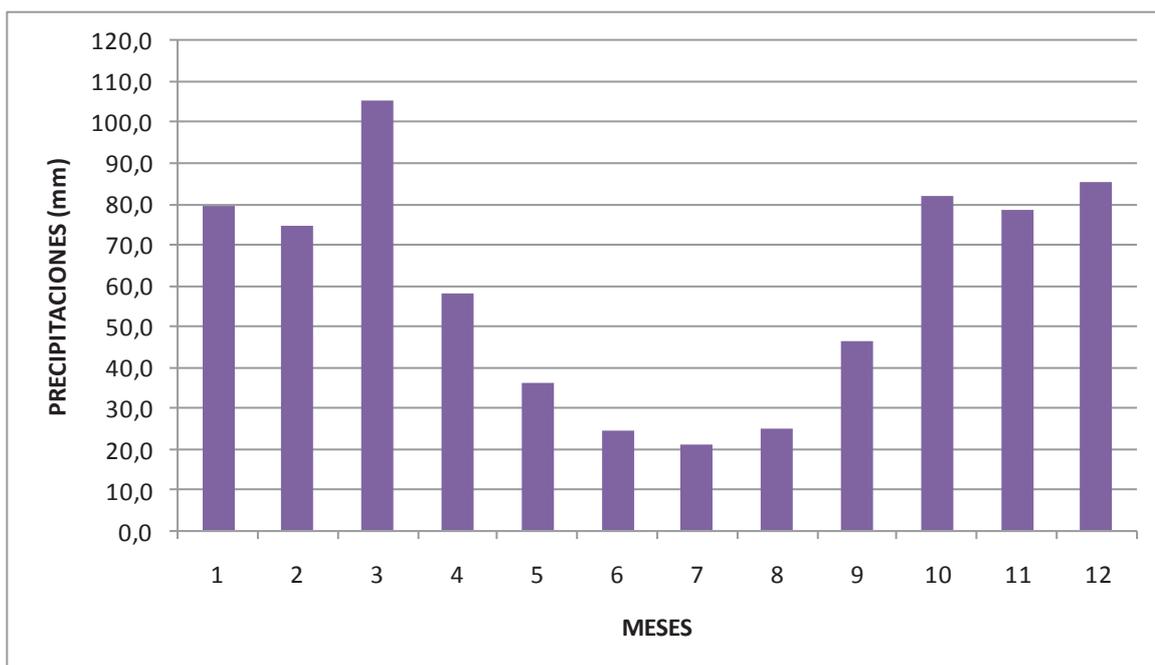
En el yetograma de precipitaciones medias mensuales de Miguel Riglos (Figura 2.1.3) puede visualizarse claramente la ocurrencia de inviernos secos y veranos húmedos, siendo Marzo el mes que registra la máxima precipitación y Julio el mes más seco.

Figura 2.1.3. Yetograma de Precipitaciones medias mensuales de Miguel Riglos. Serie 1921-2010.

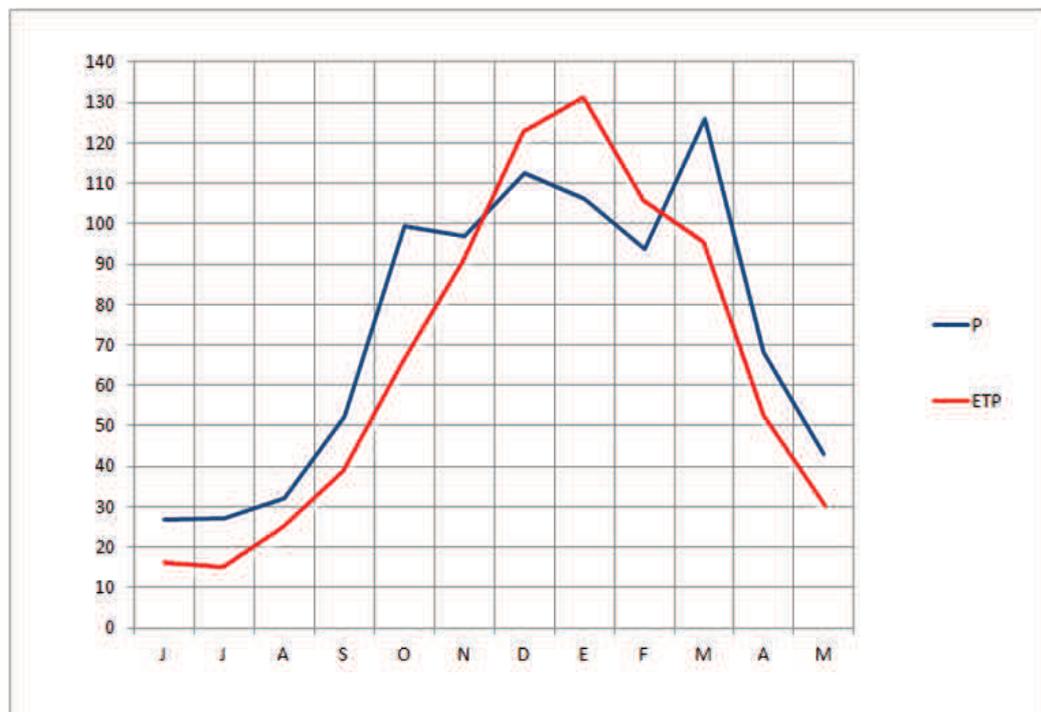
En la Figura 2.1.6 se muestra la relación entre la precipitación y la evapotranspiración potencial del área de estudio.

Figura 2.1.6. Relación entre Precipitación y Evapotranspiración Potencial.
(Período 1973/2009)

Se puede observar que la Evapotranspiración Potencial es superior a la precipitación en los meses de Diciembre, Enero y Febrero, lo que implica un déficit importante en estos meses. Sin embargo, desde Marzo hasta Noviembre la precipitación supera ampliamente a la evapotranspiración potencial, donde se generaría un excedente que contribuye a la recarga del acuífero en circunstancias en que las magnitudes de las precipitaciones puntuales fueran significativas.

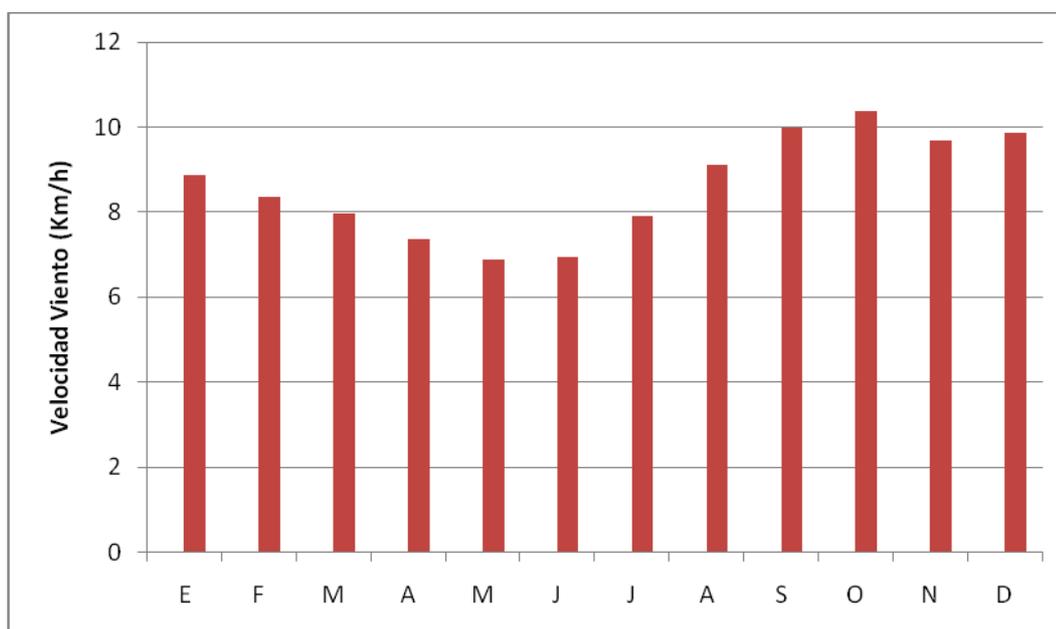
Por otro lado, se puede observar en la Figura 2.1.7 que el período de mayor intensidad de los vientos se extiende desde Septiembre a Diciembre.

Figura 2.1.7. Velocidad promedio mensual del viento (km/h). Serie 1973-2009. (INTA Anguil)

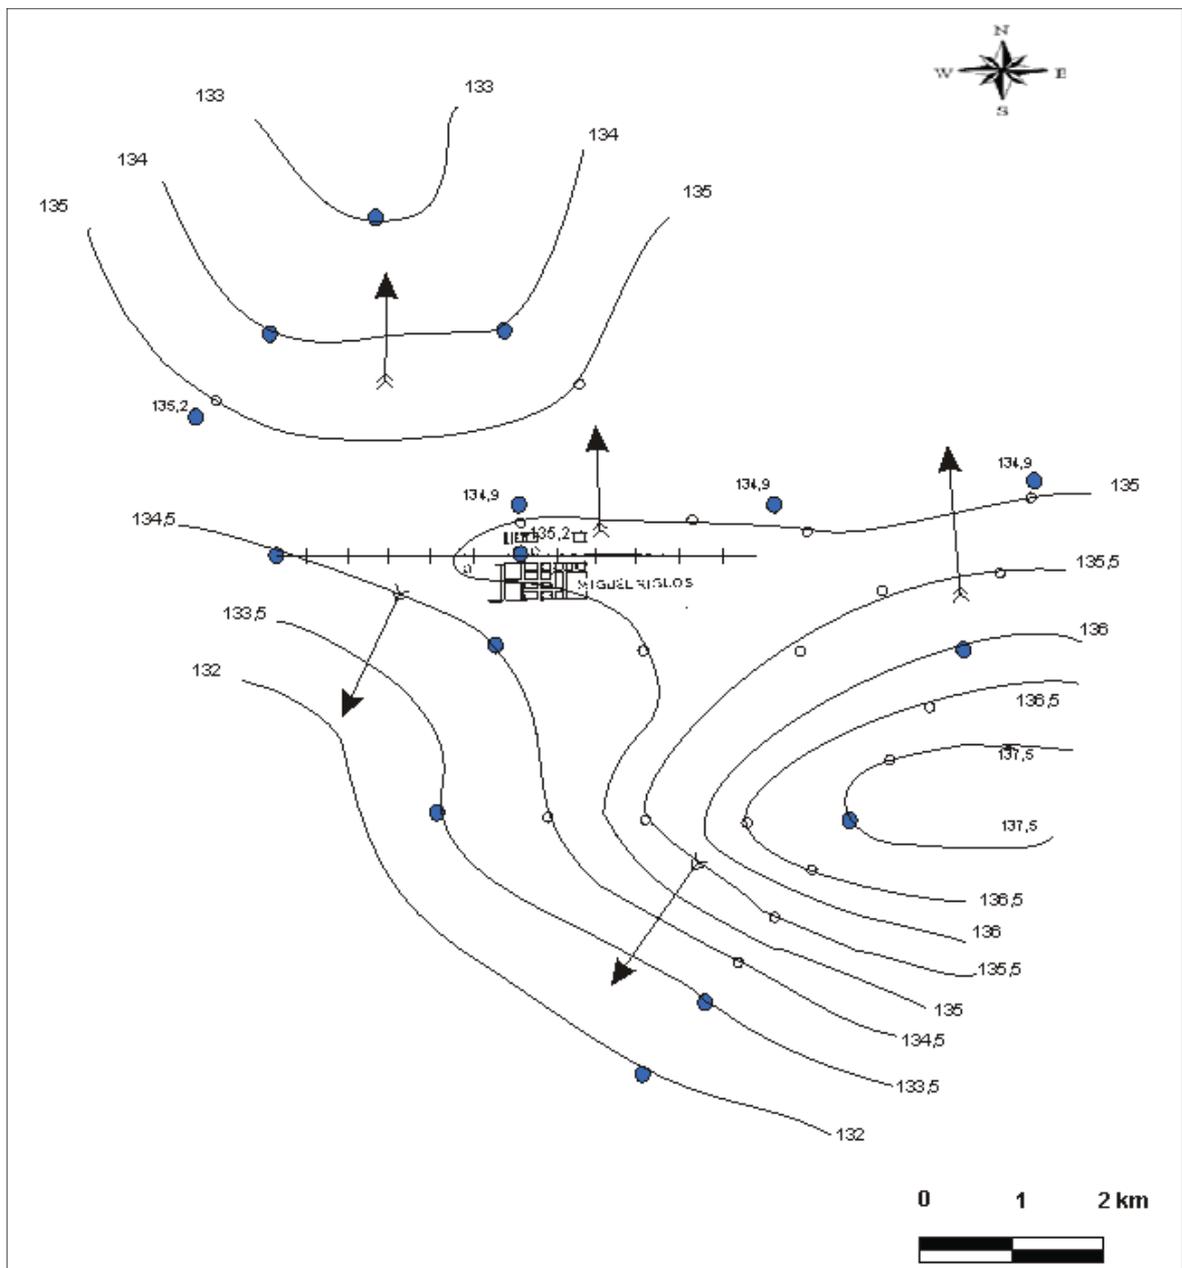
A partir de los datos obtenidos por Bisceglia (1973), se pudo elaborar el mapa de isopiezas del acuífero, en inmediaciones de la localidad de Miguel Riglos (Figura 2.6.1). Del análisis del mismo se puede inferir que en general el sentido del escurrimiento se orienta hacia el Sur-Oeste y Norte de la localidad. Este último coincide con la ubicación de las perforaciones que abastecen a la misma y con el área de recarga. No obstante, se aconseja en un próximo estudio actualizar e incorporar mayor cantidad de datos para obtener más precisión acerca del escurrimiento y su comportamiento en función de la explotación (red de control piezométrico).

Figura 2.6.1. Mapa de escurrimiento del agua subterránea en Miguel Riglos. Modificado a partir de Bisceglia (1973).

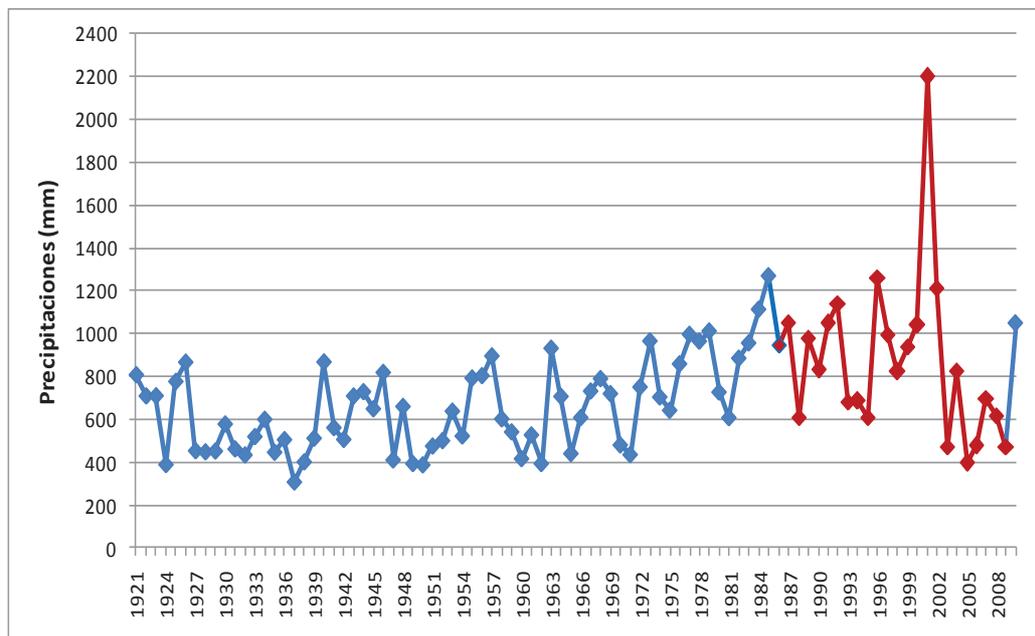
Se distingue que a partir del año 2003 hubo un brusco descenso de las precipitaciones por debajo de los 600 mm y se puede inferir que esta situación se ve reflejada en la fluctuación de los niveles freáticos.

Figura 2.6.3. Variación de las Precipitaciones medias anuales de Miguel Riglos. Período analizado: 1986-2009.

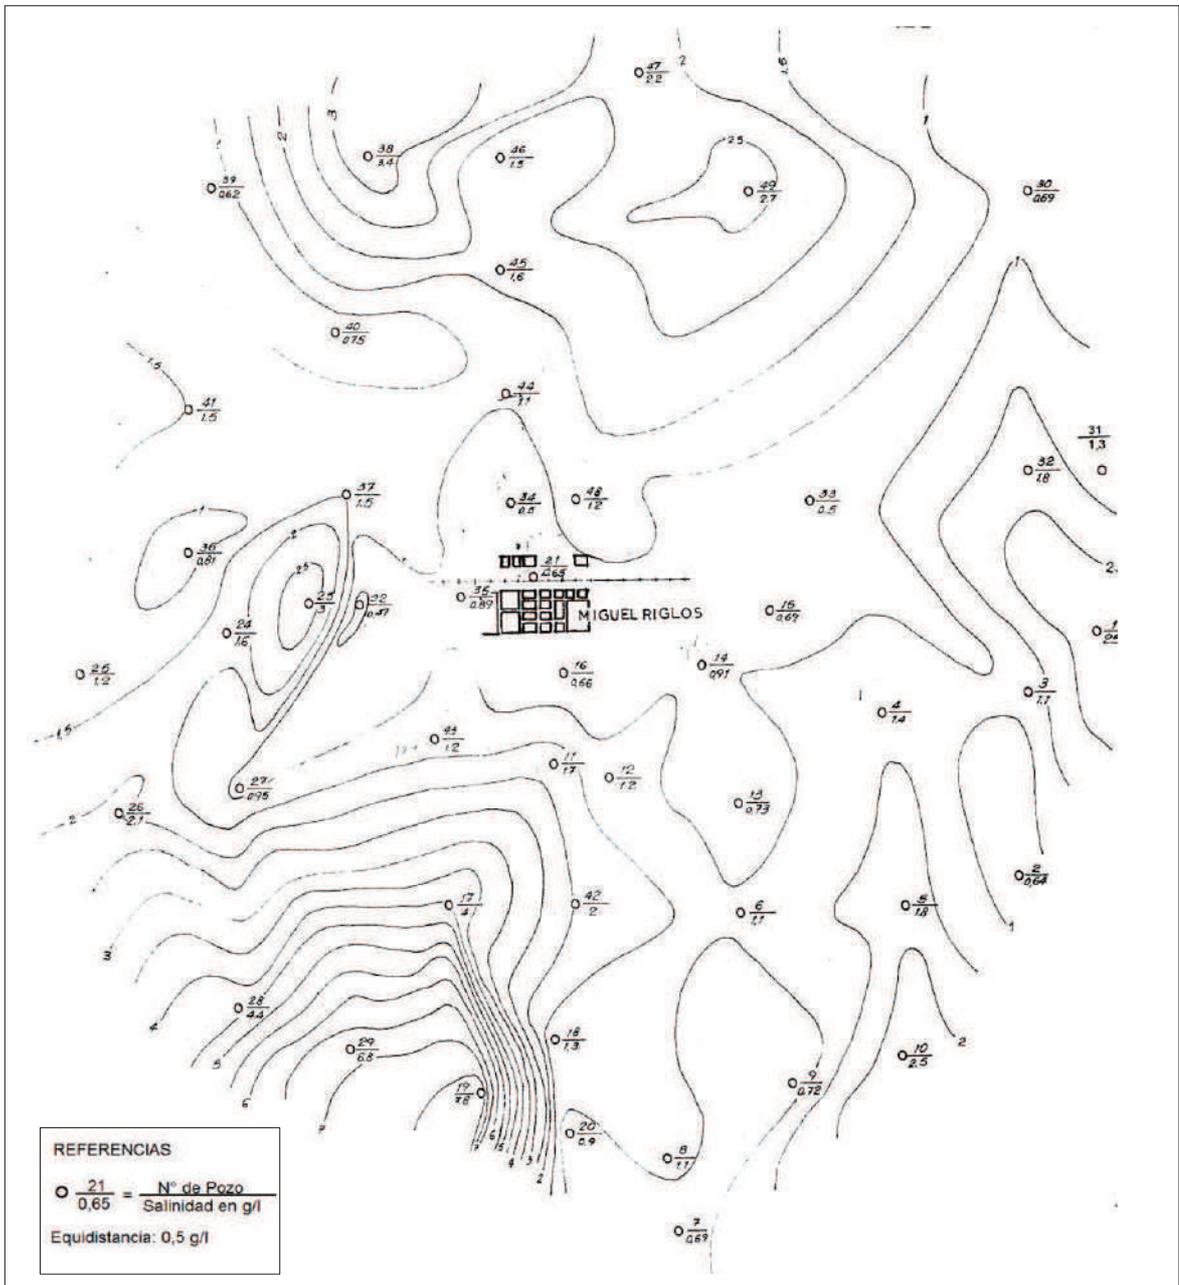
Según la información aportada por el mapa de isosalinidad podemos decir que la localidad se encuentra en un sector con valores menores a 1 g/l.

Figura 2.9.1. Mapa de Curvas Isosalinas (g/l) de Miguel Riglos. Bisceglia (1973)

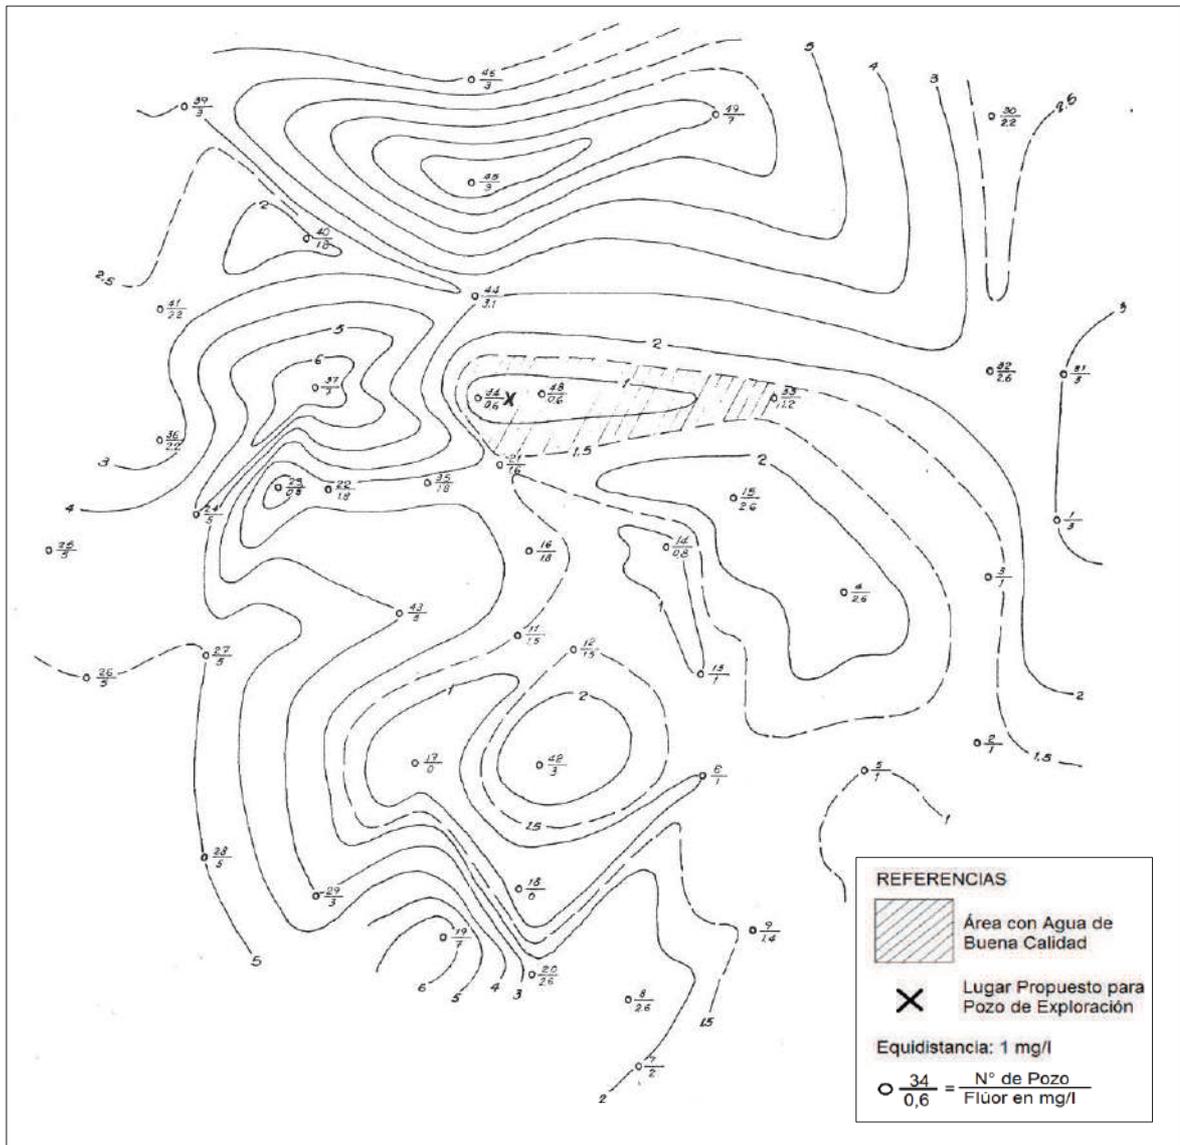
Por su parte, el mapa de isoflúor (Figura 2.9.2) localiza al área urbana sobre la isolínea de 1,5 mg/l. Sin embargo, Bisceglia (1973), propuso el lugar para los pozos de exploración entre las isolíneas menores a 1 mg/l, lugar que coincide con el Norte de la localidad.

Figura 2.9.2. Mapa de Curvas de Isoflúor (mg/l) de Miguel Riglos. Bisceglia (1973)

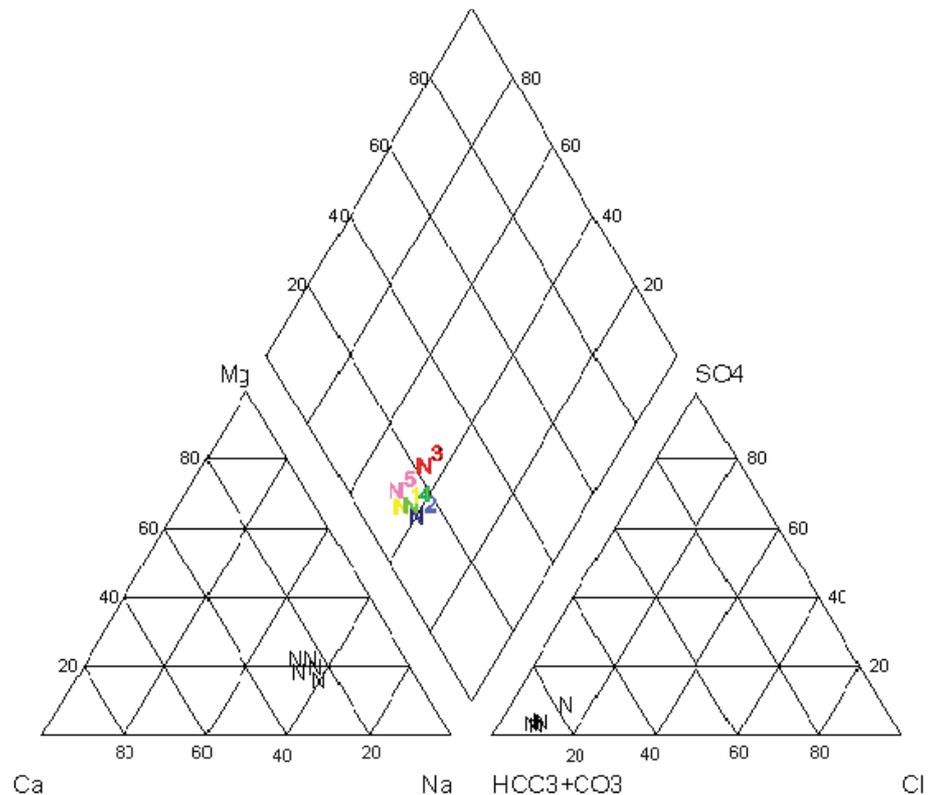
Como resultado del análisis de los datos se obtuvo que el agua en los pozos es bicarbonatada sódica, coincidente con una zona de recarga, tal como lo señaló Bisceglia (1973) en el estudio de fuentes.

Figura 2.9.4. Diagrama de Piper del Agua Subterránea. Período 1988-2010.

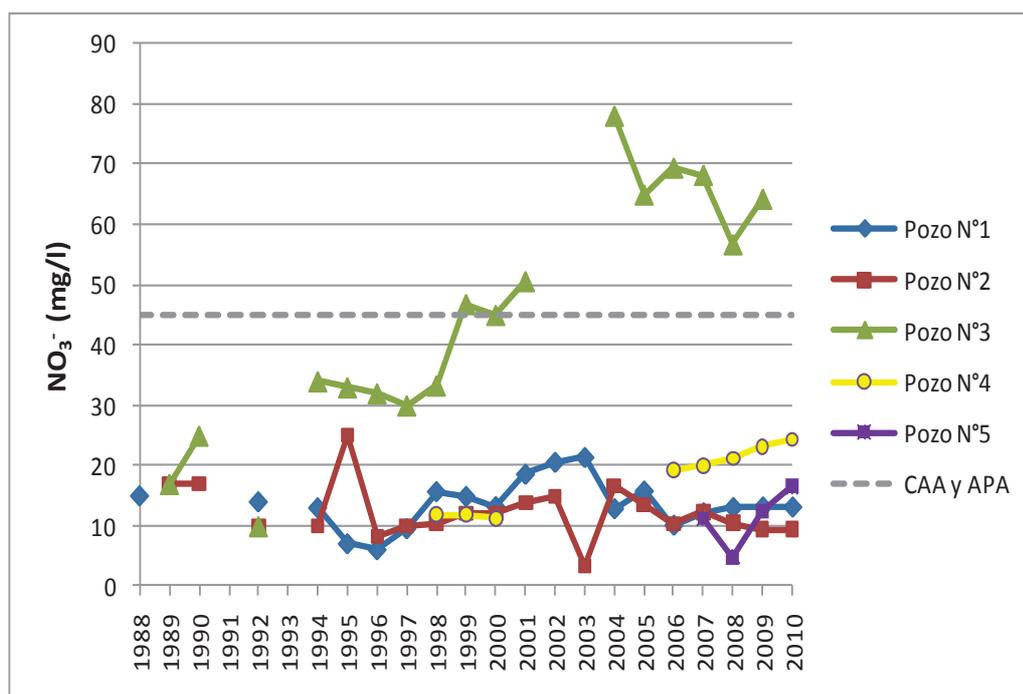
Figura 2.10.6. Evolución temporal de la concentración de Nitratos. Serie 1988-2010.

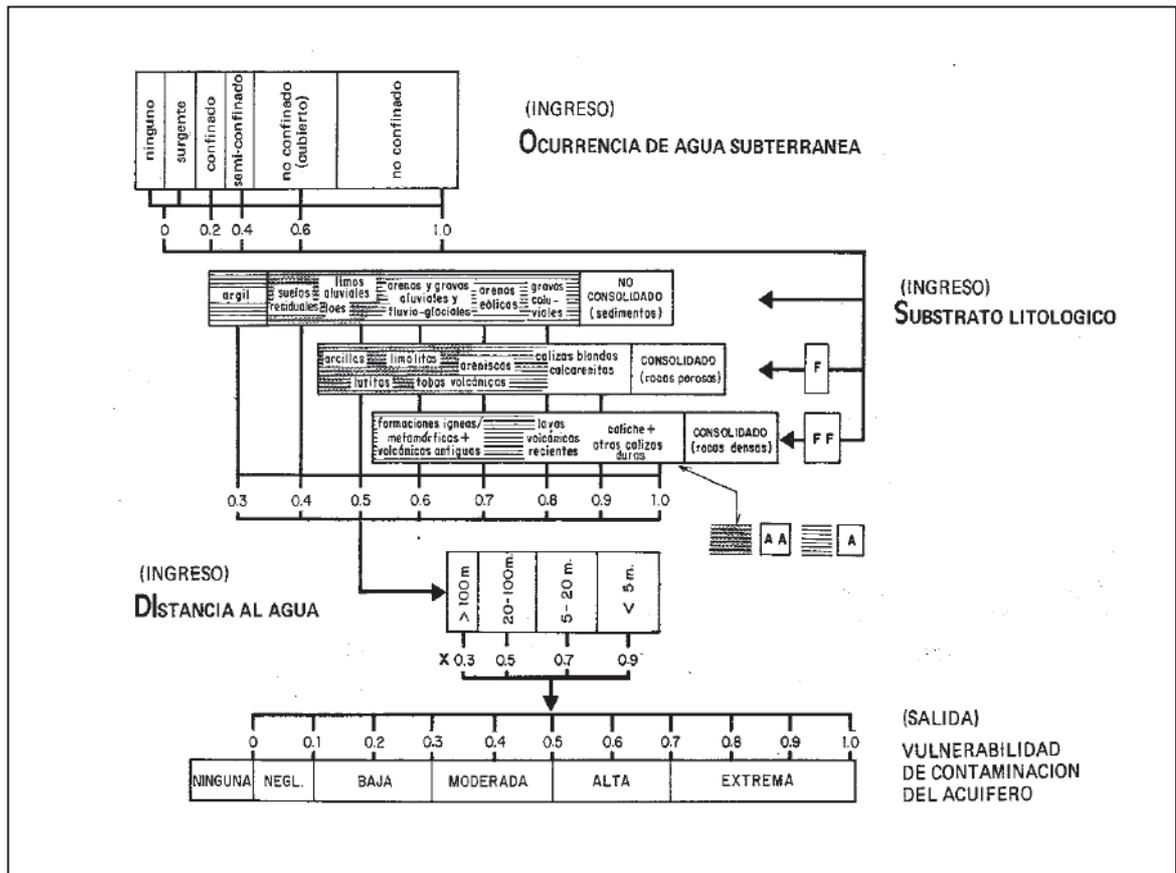
El método de asignación de puntuaciones a cada variable y los grados de valoración final se resumen en la Figura 4.6.1:

Figura 4.6.1. Método DIOS (o GOD) para la evaluación del Índice de Vulnerabilidad del Acuífero.

GOD es una metodología utilizada en regiones relativamente extensas, que requiere de pocos parámetros (3), y resulta en definiciones poco claras. Sin embargo ofrece mayor ventaja, por lo sencillo de su operación, frente a DRASTIC. Si bien este último es utilizado en estudios de detalle o semidetalle y además es más robusto dado que emplea mayor cantidad de variables (7), lo cual sería ideal para este trabajo, GOD nos ofrece una categorización de la vulnerabilidad en función del resultado obtenido a diferencia de DRASTIC que, según Schulz (1999), es un índice que no encierra un concepto en si mismo sino que permite comparar vulnerabilidades de distintas zonas.

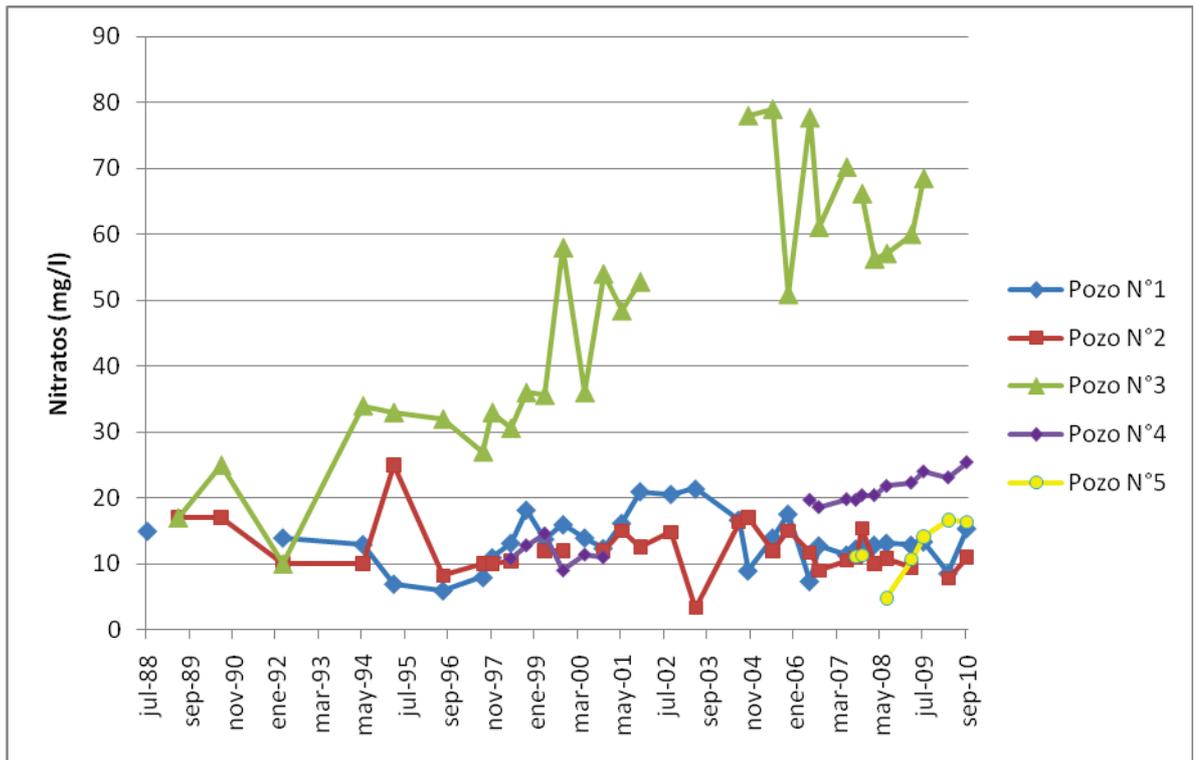
La evolución temporal de los Nitratos y los valores elevados del Pozo N°3 evidencian una alteración en la calidad del agua subterránea. La presencia de este ión en el agua subterránea implica el contacto directo o indirecto con sustancias orgánicas.

Gráfico 5.1.3. Evolución de las concentraciones de Nitratos en las 5 perforaciones que abastecen a Miguel Riglos. Período 1988-2010.

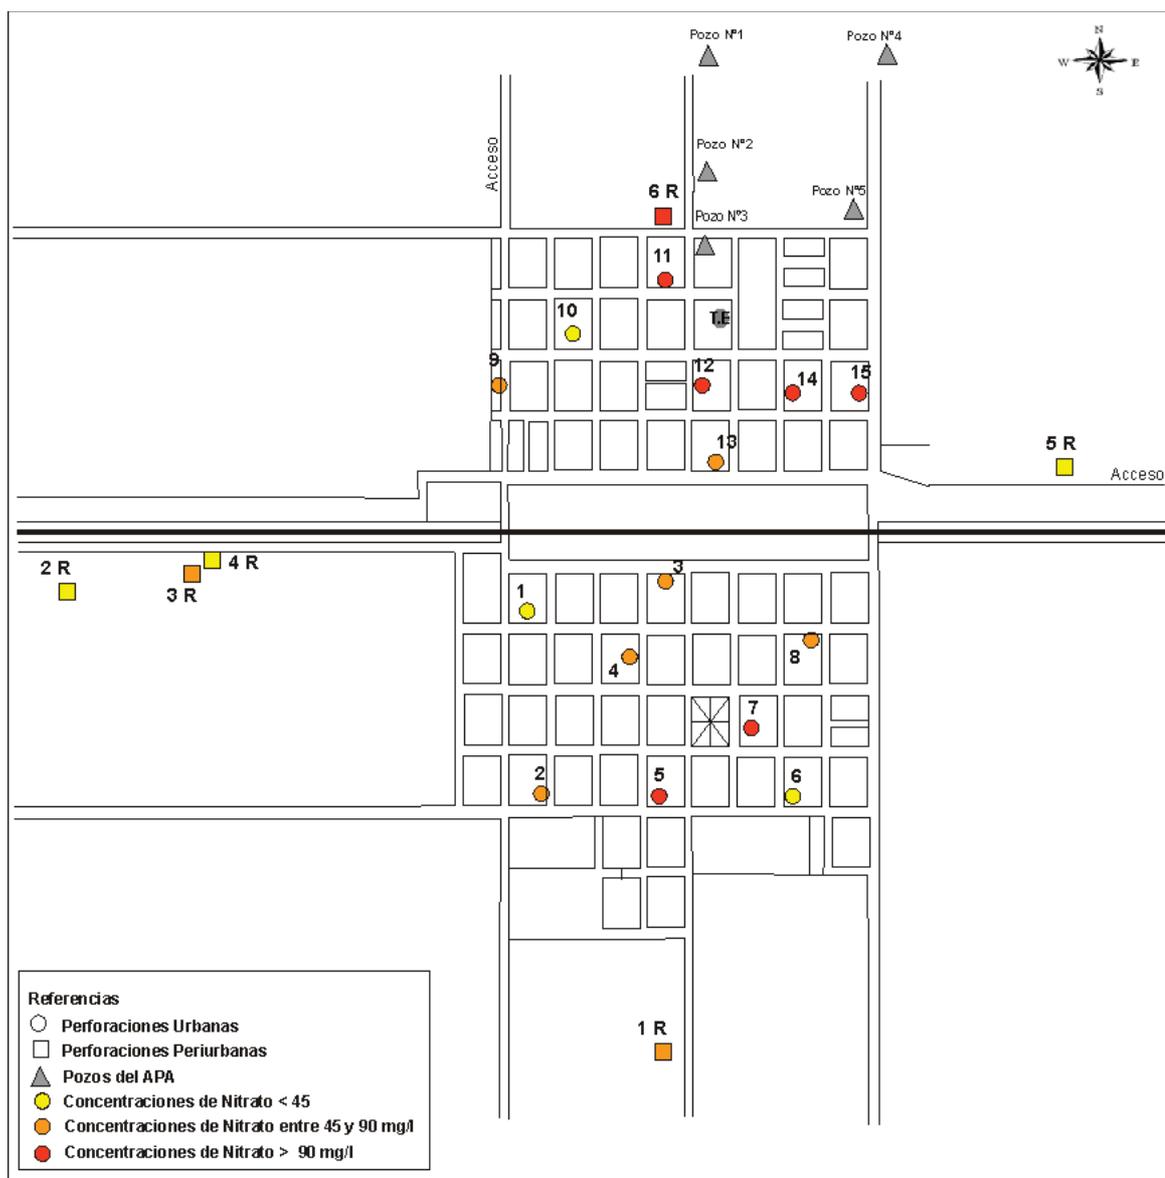
Teniendo en cuenta que en Argentina se utiliza en general un valor máximo de nitrato recomendable de 45 mg/l y tolerable de 90 mg/l (Minghinelli, 1995), se elaboró el mapa presentado en la Figura 5.1.4, donde se pueden apreciar la ubicación de todas las perforaciones muestreadas con la categorización de las mismas según las concentraciones de nitrato.

Del total de la muestras tomadas (21) el 71% aproximadamente registra concentraciones de nitratos por encima del límite establecido por las legislaciones vigentes. El 33,3 % superó una concentración de 90 mg/l.

Figura 5.1.4. Categorización de las perforaciones muestreadas según las concentraciones de nitratos.

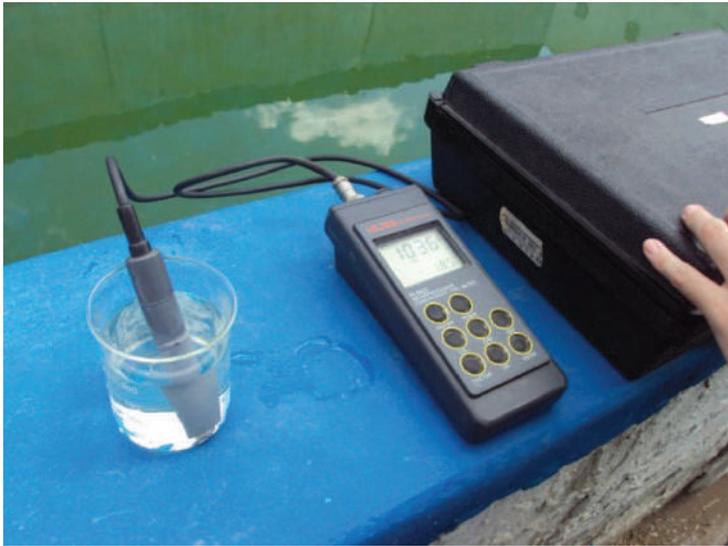
Foto 1. Conductímetro Marca HANNA Instruments HI 9635. También medidor de T °C.

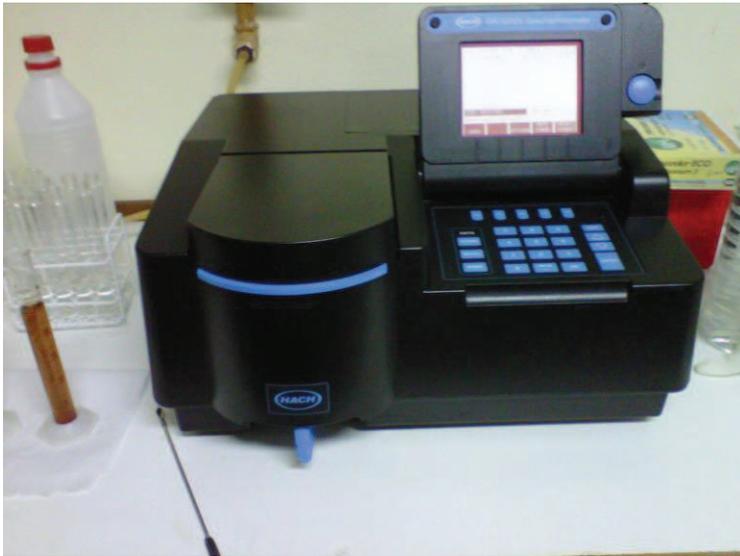
Foto 4. Espectrofotómetro UV-Visible, Marca HACH.

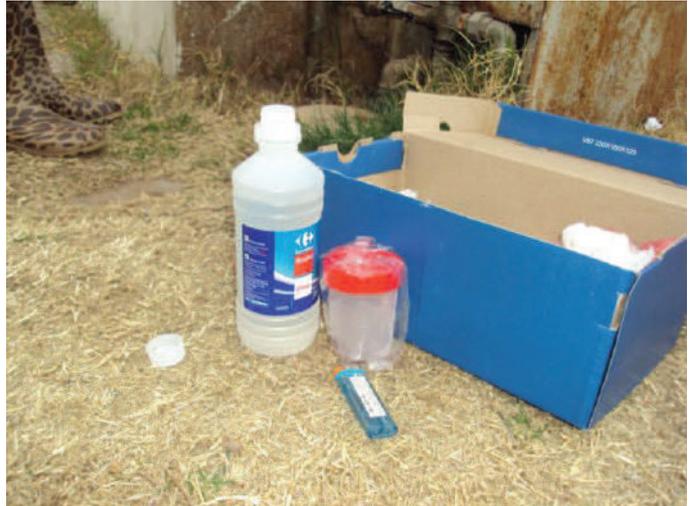
Foto 6. Toma de muestra directa del bombeador.

hasta su llegada al laboratorio en conservadoras portátiles. (Fotos 6, 7, 8 y 9, Anexo II)

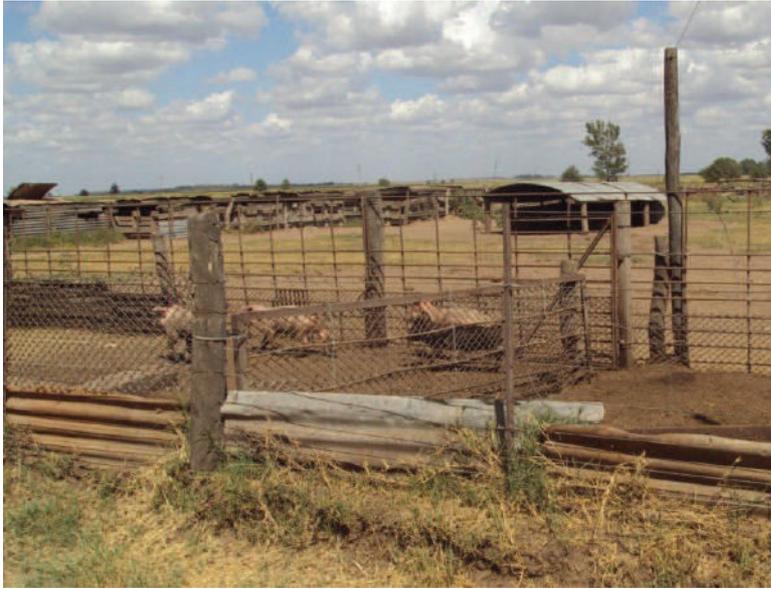
Foto 10. Chanchería. Sector Periurbano Sur.

Por otro lado, la muestra N° 1R registró un valor de 81 mg/l que puede deberse a la cercanía del pozo ciego con la perforación (8 metros aprox.), pero mayormente puede ser causada por el bosteo de animales, ya que en el predio está instalado un criadero de chanchos y gallinas. (Fotos 10 y 11, Anexo II).

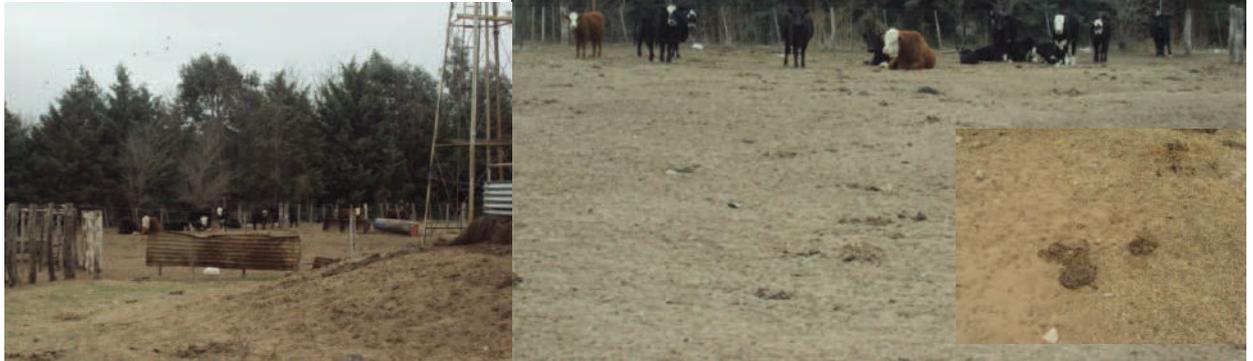
Foto 14. Animales encerrados en un predio atrás de la Quesería Quelolak.

La Muestra N° 4R, que pertenece a la industria de quesos “Quelolak”, registró una concentración de 15 mg/l. Sin embargo, es importante destacar que a 4 metros de distancia aproximadamente se recolectó la Muestra N° 3R que pertenece a un molino (en desuso), la cual registró una concentración de 49 mg/l. Esta diferencia en las concentraciones de nitratos, puede deberse a que la primera muestra fue tomada de una perforación que posee bomba sumergible de aproximadamente 22 metros de profundidad; y la segunda fue extraída de un molino, que se estima es menos profundo. Por lo tanto el foco contaminante se encuentra a mayor distancia horizontal en la Muestra N° 4, lo que retarda el lixiviado de los nitratos. También puede ser debido a la circulación lateral; ya que si bien, la Muestra N° 3R no excede demasiado el límite permitido comienza a generarse un proceso de contaminación, y este puede ser causado por el vertido de líquidos residuales a unos 50 metros de las perforaciones, en un lugar de contención pero sin garantía de adecuada impermeabilización. La situación se agrava teniendo en cuenta la presencia de cerdos y vacas en un corral, con la consiguiente deposición de alimento y materia fecal de los animales que se encuentran encerrados en el mismo predio, a unos 20 metros. (Foto 14, Anexo II).

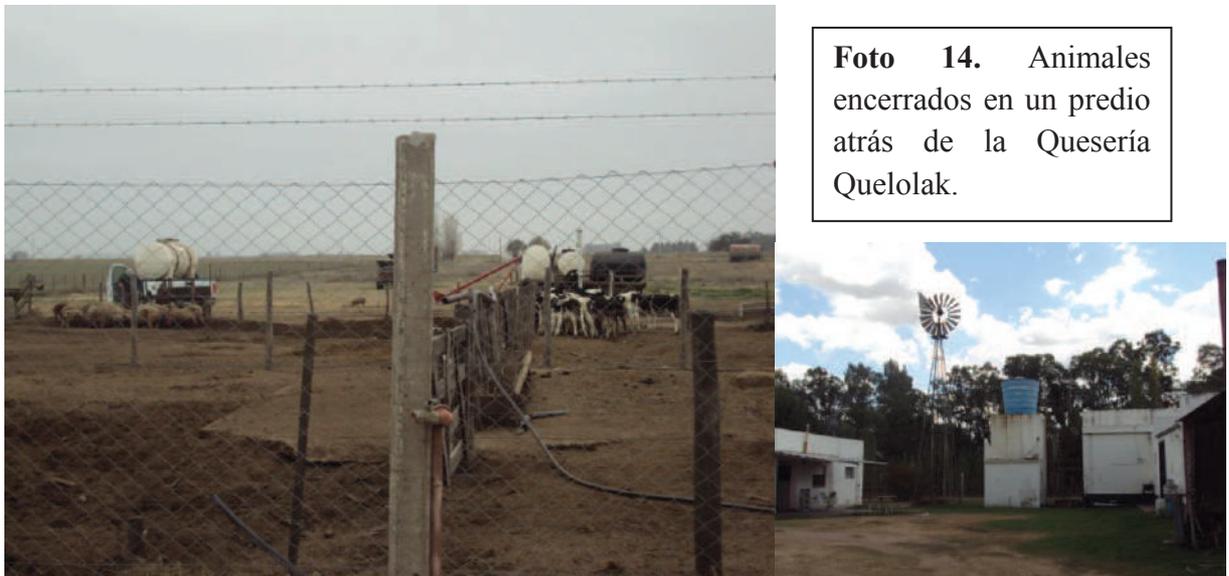
Foto 15. Bomba N° 3 en la planta urbana, cercana al tanque de elevación.
