FACULTAD DE CIENCIAS
EXACTAS Y NATURALES

Universidad Nacional de La Pampa

**“Análisis de servicios y dis-servicios ecosistémicos
en cuencos pluviales de Santa Rosa, La Pampa,
Argentina”**

**INGENIERA EN RECURSOS NATURALES Y MEDIO
AMBIENTE**

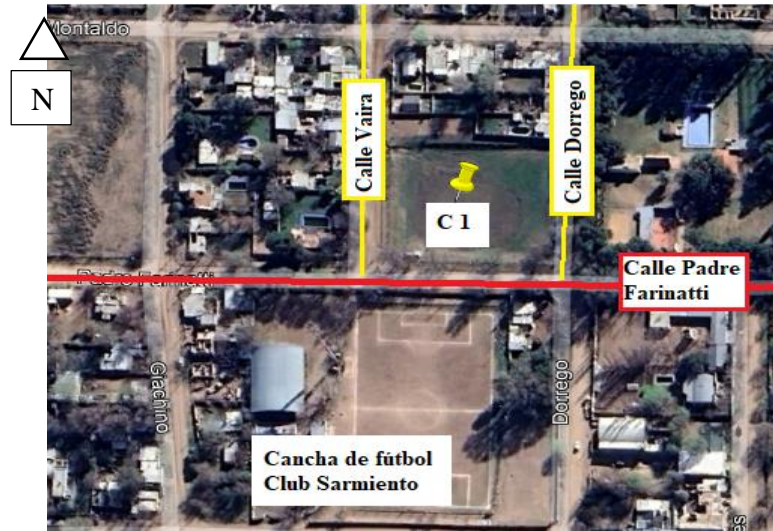
Figura 13. Vista satelital de C1 y Cancha de fútbol del Club Sarmiento contigua al cuenco.

Nota. Ubicación espacial de C 1 en calle Padre Farinatti entre Dorrego y Vaira. Elaboración propia.

Se extiende por aproximadamente media manzana, rodeado de viviendas e instituciones como el Club Sarmiento (ver Fig. 13) y recibe aportes del sector norte (barrio Malvinas) y sur (barrio Villa Elisa). Sus dimensiones son 66,15 m de largo, 55,39 m de ancho y la superficie es de 3.664,05 m². Su profundidad aproximada es 1 m según se observó de forma directa.

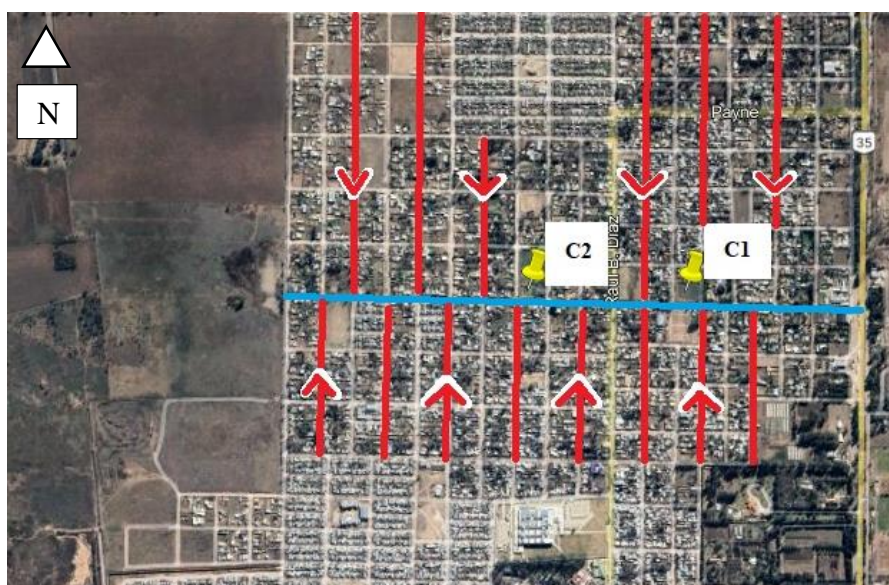
Figura 16. Zona de aportes de aguas pluviales a C1 y C2 ubicados en barrio Malvinas Argentinas y Villa Germinal, respectivamente, al norte de la ciudad de Santa Rosa, La Pampa.

Notas. La línea celeste indica la calle P. Farinatti, mediante ella se bombea subterráneamente agua desde C1 “Cuenco Chico” a C2 “Cuenco Grande” y de allí al Canal de Maldonado.

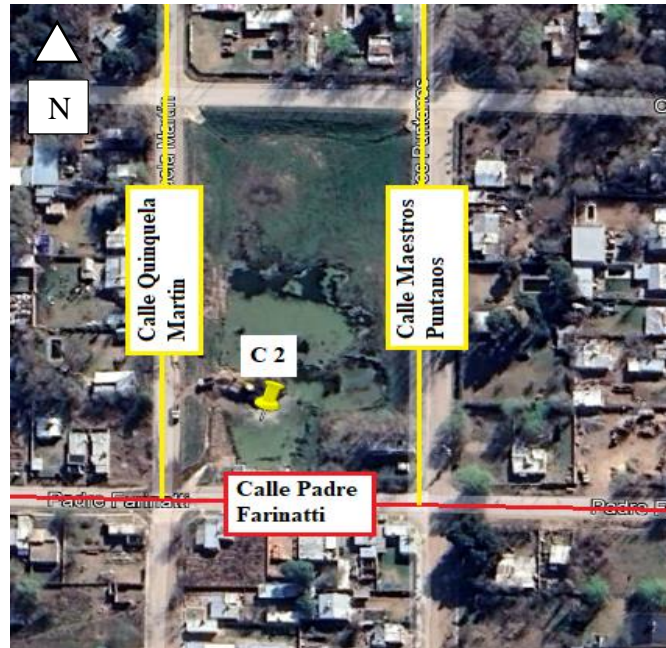
Figura 17. Vista de C2 de forma satelital.

Nota. Ubicación espacial de C 2, sobre Padre Farinatti entre Quinquela Martin y Maestros Puntanos.

Se extiende en una manzana, rodeado de viviendas (ver Fig. 17) y recibe aportes pluviales del sector norte y sur. Sus dimensiones son 147,46 m de largo, 71,9 m de ancho y la superficie es 10.602,37 m² y la profundidad estimada es 1,5 m.

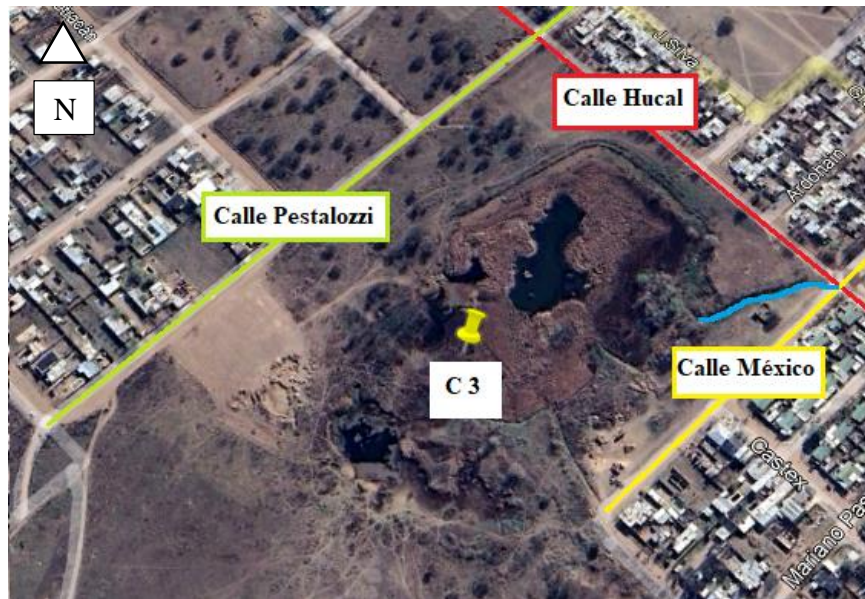
Figura 19. Vista del C3 “Cuenco Fonavi 42” de forma satelital.

Nota. Ubicación espacial de C 3, en calle Hucal entre Mexico y Pestalozzi, al sur oeste de la ciudad de Santa Rosa, La Pampa

El Cuenco C3 que está ubicado en la calle Hucal entre México y Pestalozzi del barrio Fonavi 42, se encuentra al sur de la ciudad de Santa Rosa. El agua ingresa por precipitación y por escorrentía superficial de la calle México (ver Fig. 19), allí una parte es interceptada por la vegetación, y otra se evapora y evapotranspira. El agua acumulada de forma permanente

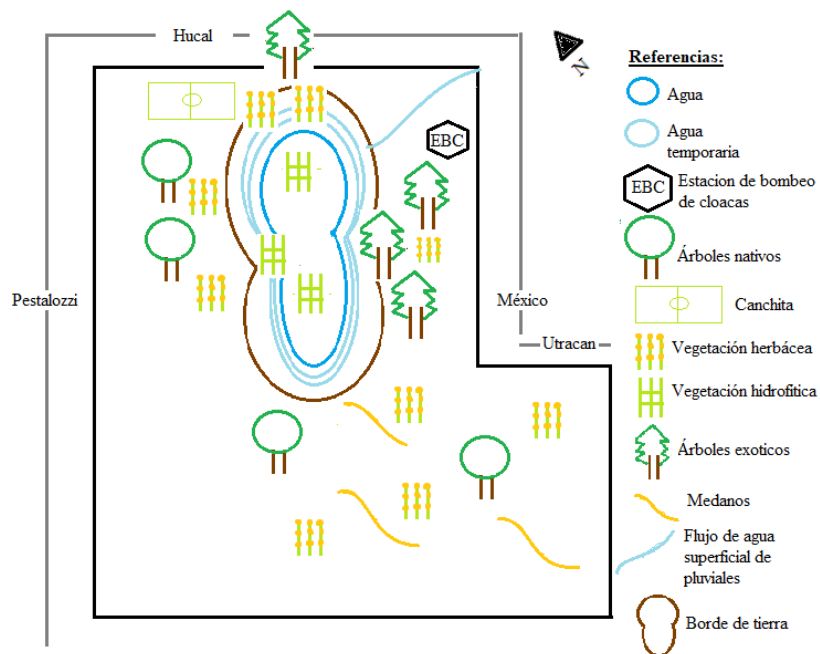
Figura 20. Croquis de C3: cuenco pluvial “Cuenco Fonavi 42”

Nota. Elaboración propia. Croquis del Cuenco pluvial /humedal artificial ubicado en el barrio Fonavi 42 (C3) Se observó presencia de algas y turbidez, pero no se registraron olores desagradables. Se observó la presencia de maquinaria extrayendo tierra y diferentes tipos de residuos se

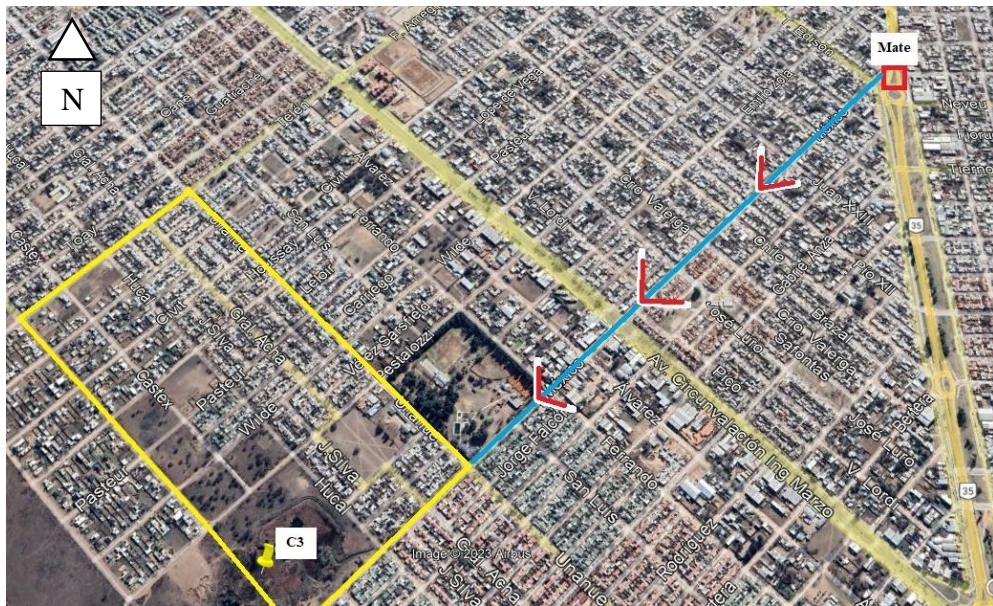
Figura 21. Aporte de agua pluvial a C3: “Cuenco Fonavi 42” de la ciudad de Santa Rosa.

Notas. Se observa en la imagen un recuadro amarillo que representa el barrio Fonavi 42, el clip amarillo indica la ubicación del cuenco pluvial y puede observarse una línea celeste indicando los escurrimientos pluviales que drenan desde el área de la rotonda conocida como El Mate por calle México hacia el cuenco.

El desagote mecánico que ocurre allí es mediante evaporación e infiltración, y a diferencia de los otros cuencos, no hay bombas para desagüe de pluviales ni estación de bombeo de cloacas activa.

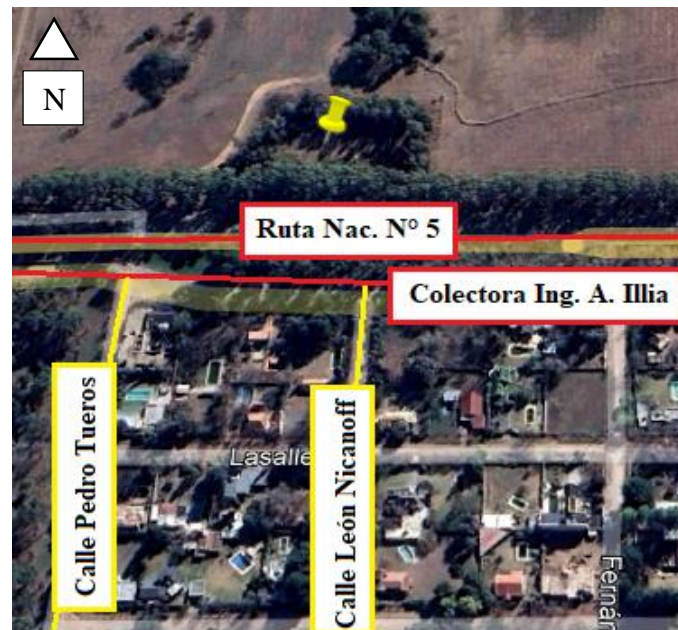
Figura 22. Vista del C4: “Cuenco del Penal” de forma satelital

Nota. Ubicación espacial de C4 frente a la Ruta Nacional N° 5 y su colectora Av. Pres. Arturo Illia a la altura de la calle León Nicanoff.

C4 Cuenco del Penal, se encuentra al Este de la ciudad frente a la Ruta Nacional 5 y el Barrio Villa Martita. Ubicado frente al Tiro Federal, en terrenos federales de la Unidad Colonia Penal N° 4, en lateral al acceso a la ciudad de Santa Rosa por Ruta Nacional N°5 a la altura de calle Nicanoff del barrio residencial Villa Martita (ver Fig. 22).

La superficie es de 2.493,74 m², la longitud máxima es 73,54 m y el ancho es 33,91 m (Tabla 1). La profundidad es 2,70 m según I.5 de desempeño en gestión municipal.

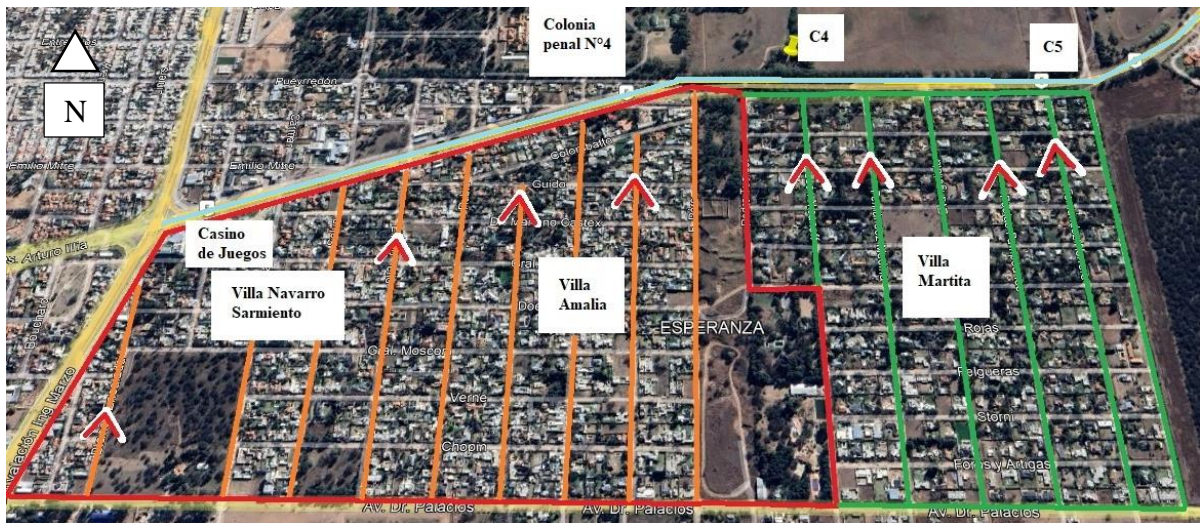
Figura 24. Zona de aporte de agua pluvial a los cuencos pluviales C4 “Cuenco del Penal” y C5 “Cuenco Ruta 5” ubicados sobre la entrada a la ciudad de Santa Rosa, La Pampa.

Notas. En la imagen se puede observar en el recuadro verde el escurrimiento de pluviales de Villa Martita, el recuadro rojo involucra el escurrimiento de los barrios Villa Navarro Sarmiento y Villa Amalia de la ciudad de Santa Rosa hacia la colectora Avda. Pres. A. Illia paralela a la Ruta Nacional N°5. La línea celeste indica cual es la Ruta Nacional N° 5, desde el este es el ingreso a la ciudad.

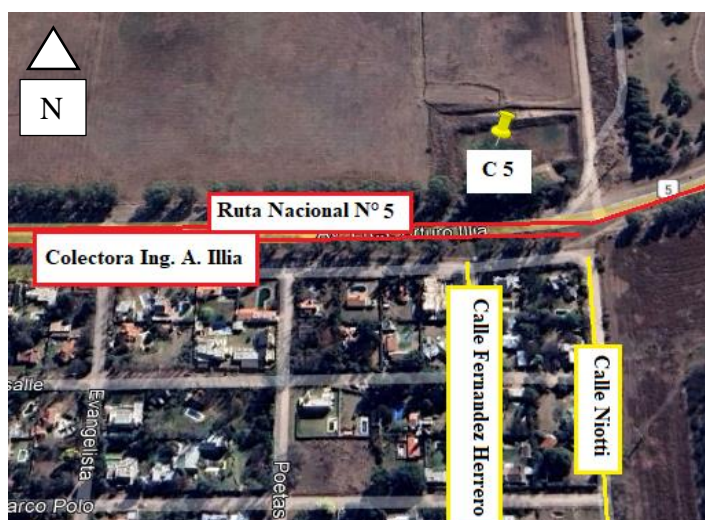
Figura 25. Vista satelital del “Cuenco Ruta 5” ubicado en el ingreso de la ciudad de Santa Rosa.

Nota. Ubicación espacial de C 5 sobre Ruta Nac. N° 5/Av. Pres. Arturo Illia en frente del Barrio Villa Martita.

C5 está rodeado de alambrado tradicional, la cara Sur está delimitada por una cortina forestal de Eucaliptos (*Eucalyptus camaldulensis*) que lo separa de la Ruta Nacional N° 5 y del Barrio Villa Martita (ver Fig. 25). Al este el límite es una calle rural lindera a clubes y campos de producción agrícola-ganadera. Hacia el norte también hay un predio rural, y hacia el oeste se encuentra el C4 “Cuenco del Penal”, ubicado en terrenos de la Unidad Colonia Penal N° 4 y el resto están limitadas con producción agrícola. Las características morfométricas estimadas son la longitud máxima 66,57 m, ancho máximo 65,98 m y superficie total 4392,29 m² y la profundidad estimada es 2,5 m.

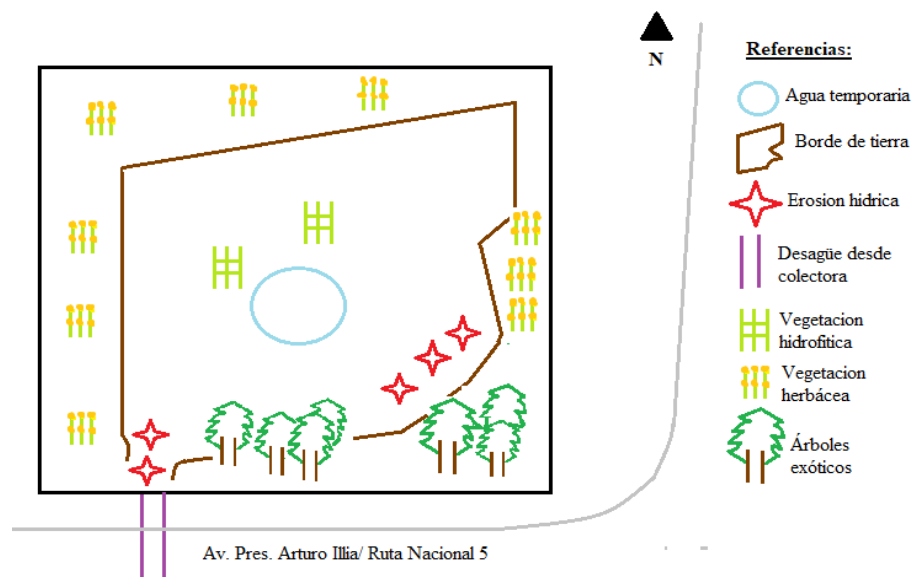
Figura 26. Croquis de C5 “Cuenco de la Ruta 5” ubicado frente al barrio Villa Martita en Santa Rosa.

Nota. Croquis del Cuenco/Humedal artificial de Villa Martita (C5)

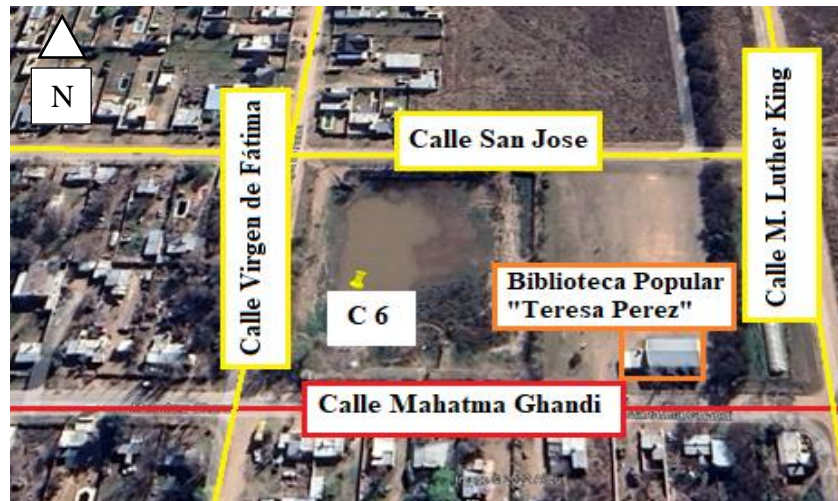
Figura 27. Vista del cuenco pluvial C6: “Cuenco del barrio Escondido” de forma satelital

Nota. Ubicación espacial de C6: “Cuenco barrio Escondido” ubicado en el Barrio Escondido de la ciudad de Santa Rosa, La Pampa.

La ubicación de C6 es en la parte mas baja del Barrio Escondido al sur de la ciudad. Se encuentra contiguo a la Biblioteca Teresa Perez a la cual asisten personas del barrio de diferentes edades y de manera continua. Las dimensiones del cuenco son: longitud maxima 100,14 m, ancho 91,93 m y superficie 9205,87 m². Posee alambrado olimpico rodeandolo limitando y separandolo del predio de la Biblioteca (ver Fig. 27).

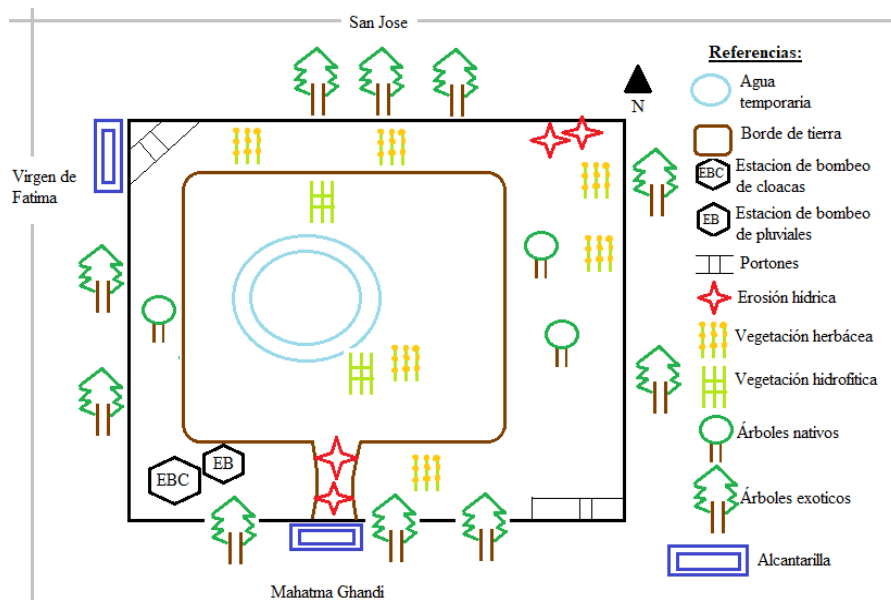
Figura 28. Croquis de C6 “Cuenco del barrio Escondido”.

Nota. Elaboración propia del croquis de C6 del Barrio Escondido (C6)

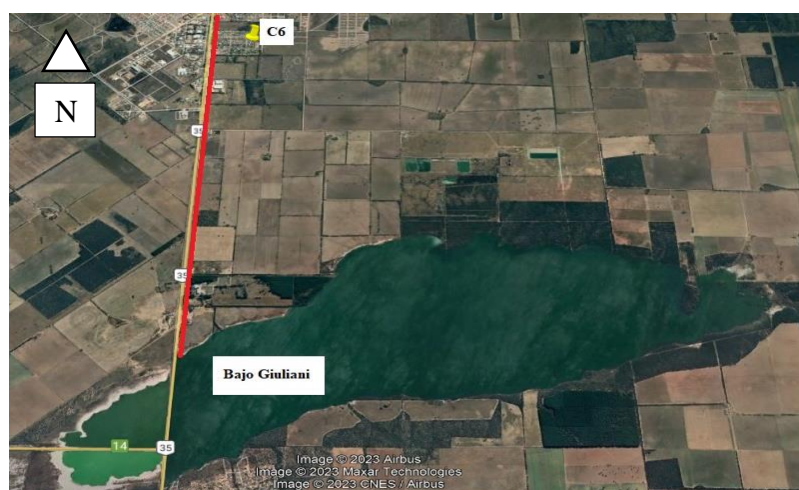
Figura 30. Vía de desagote y canalización de agua, hacia el principal receptor de agua de la ciudad de Santa Rosa, “Bajo Giuliani” ubicado a ambos lados de la Ruta Nacional N° 35.

Nota. Elaboración propia con la utilización de Google Earth.

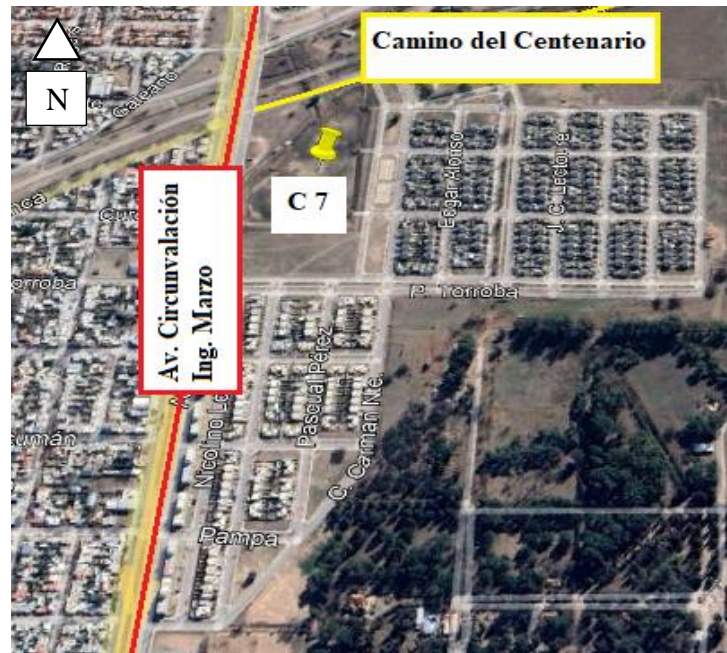
Figura 31. Vista del C7: “Cuenco Procrear” de forma satelital

Nota. Ubicación espacial de C7 en el Barrio Procrear.

C7 se encuentra ubicado al noreste de la ciudad en el Barrio Procrear sobre Av. Circunvalación Ing. Marzo intersección Camino del Centenario (Fig. 31). Sus dimensiones son 221,27 m de longitud máxima, 134, 87 m de ancho resultando en 14921,34 m² de superficie.

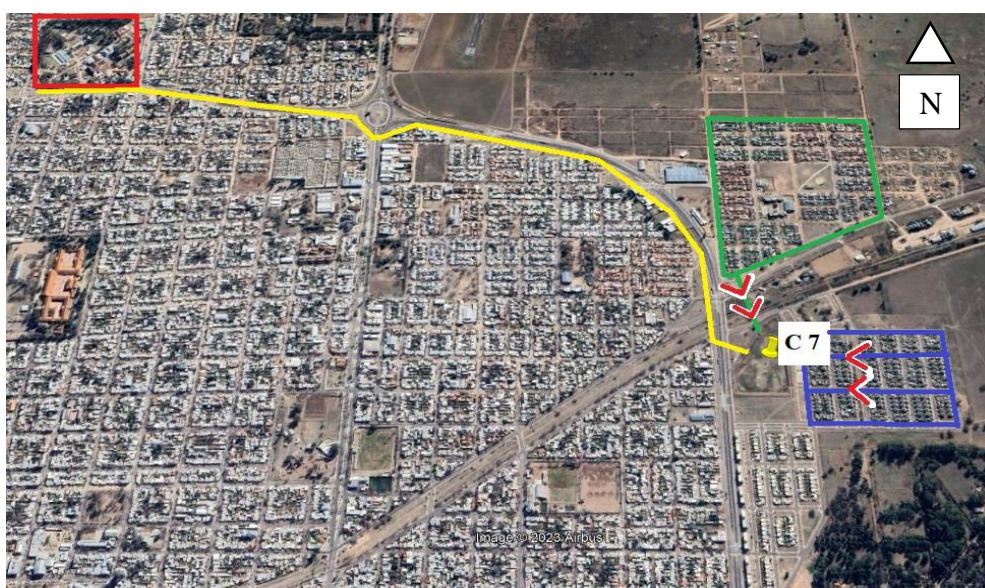
Figura 33. Aportes de pluviales a C7: “Cuenco Procrear”

Nota. La línea amarilla representa los pluviales provenientes por Av. Ing. Santiago Marzo desde el Hospital Lucio Molas (recuadro rojo). El recuadro verde representa el barrio Santa María de Las Pampas y los aportes al cuenco y el recuadro azul representa los aportes del barrio Procrear. Elaboración propia.
