“Recuperación de la vegetación natural tras el  
abandono de pozos hidrocarburíferos en 25 de Mayo,  
La Pampa”

José María Larrazábal

TESINA PRESENTADA PARA OBTENER EL GRADO  
ACADÉMICO DE INGENIERO EN RECURSOS NATURALES Y  
MEDIO AMBIENTE

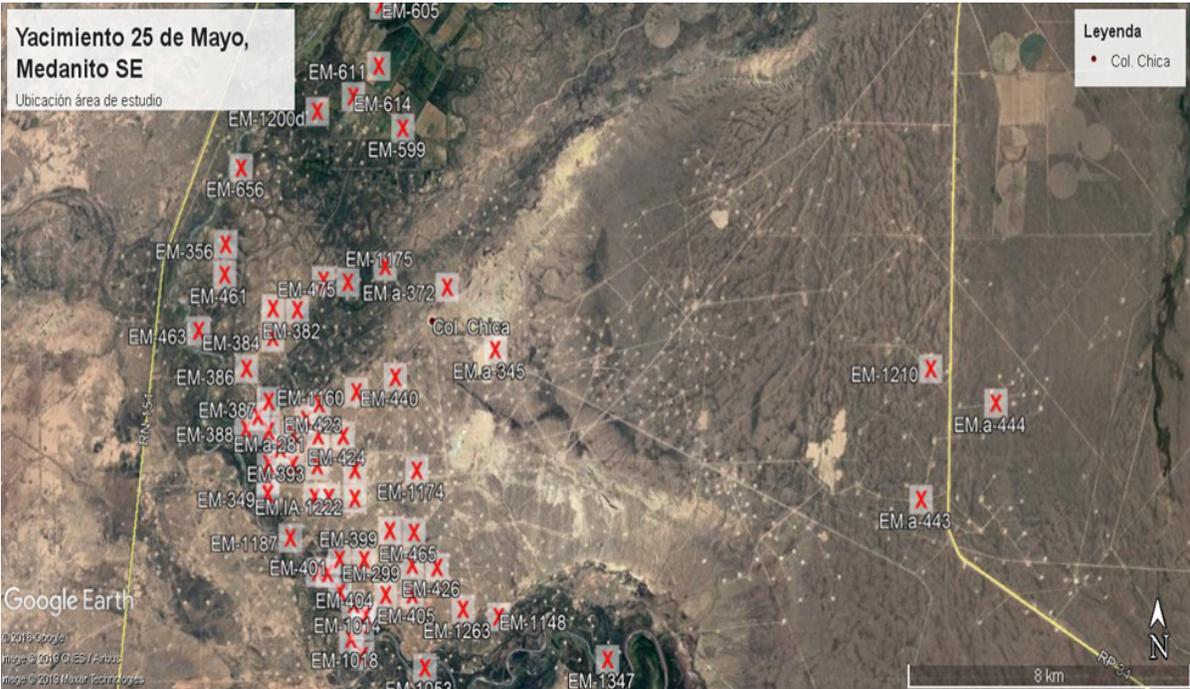
Figura 2: Ubicación de 65 pozos abandonados, Yacimiento Medanito Sud-Este. Fuente: Subsecretarías de Hidrocarburos y Minería, 2019.

Bajo Resolución 5/96 “Apruébanse Normas y Procedimientos para el Abandono de Pozos de Hidrocarburos”, la Subsecretaría de Hidrocarburos y Minería, en conjunto con la Secretaría de Ambiente y Cambio Climático (Ex Subsecretaría de Ambiente) de La Pampa, exigieron a la empresa Permissionaria de Concesión de Explotación del área 25 de Mayo Medanito SE el abandono de 65 pozos en sus distintos estados, entre los años 2016 y 2018 (datos aportados por la Subsecretarías de Hidrocarburos y Minería, 2019) (Figura 2).

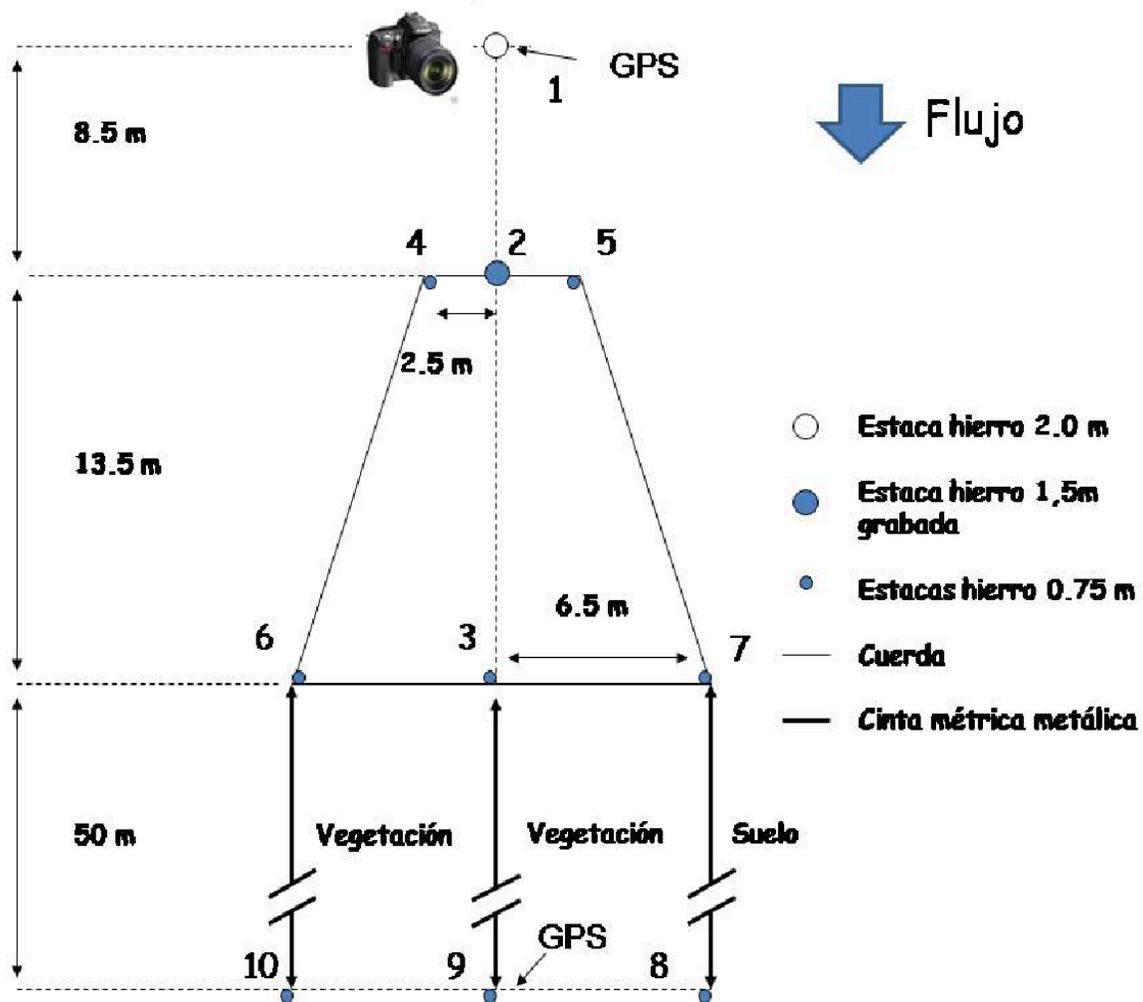
Figura 3: Diseño básico del monitor MARAS. Doble línea resumen distancia de 50 metros. Las cuerdas y las cintas se retiran luego de la medición. “Manual para la instalación y lectura de MARAS”. Fuente: Oliva et al. 2004.

el poste 2, alinear la mira con la soga central y orientar la estaca hasta obtener una línea perpendicular.

- Se realizó el mismo procedimiento en el poste 3, colocando estacas a 6.5 m de distancia perpendicular, para establecer los postes 7 y 6.
- Se realizó el mismo procedimiento en el poste 9, colocando estacas a 6.5 m de distancia perpendicular, para establecer los postes 8 y 10.
- Una vez colocadas las diez estacas se retiró la soga.

En cada locación se colocaron las estacas según el diseño de MARAS (Figura 3), teniendo en cuenta la longitud de las mismas, se optó por ubicar de manera tal que su ubicación quede dentro de estas. En el caso de las MARAS adyacentes a cada locación, se tomó como criterio que cada una se ubique lo más próxima posible a la locación abandonada, pero teniendo en cuenta que no haya sufrido intervención alguna (camino, acumulación de material, líneas de conducción, líneas eléctricas, entre otras). En la Figura 5, se ejemplifica la disposición de una MARAS, para su posterior medición.

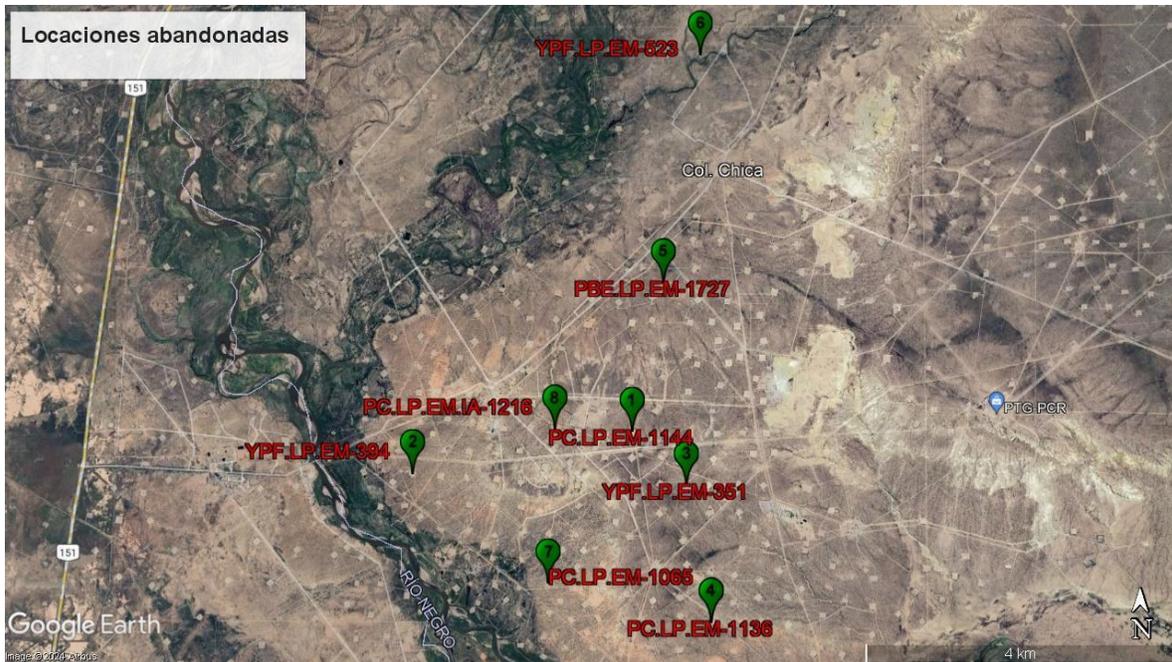
Figura 4: Ubicación de los ocho (8) pozos petroleros abandonados, en los que se colocaron MARAS en la locación (A) y adyacentes a la misma (B).

En la zona intervenida, como se muestra en la Figura 4, se instalaron ocho (8) MARAS en locaciones abandonadas más representativas, mientras que otras ocho (8) MARAS fueron instaladas en proximidades a las locaciones abandonadas, de esta manera quedando apareados para facilitar la comparación.

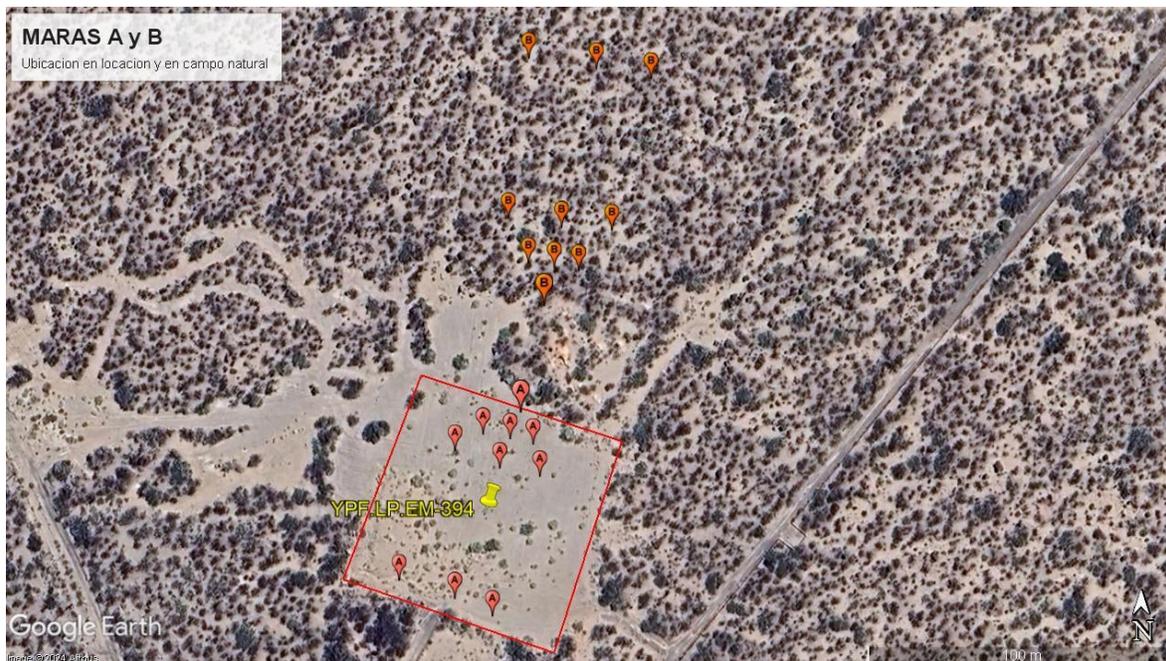
Figura 5: Ejemplo distribución de estacas de la metodología MARAS en locación de Pozo YPF LP EM 394 (Pozo 2). Las estacas “A” corresponden a la locación intervenida, y las estacas “B” a la zona adyacente, o campo natural.

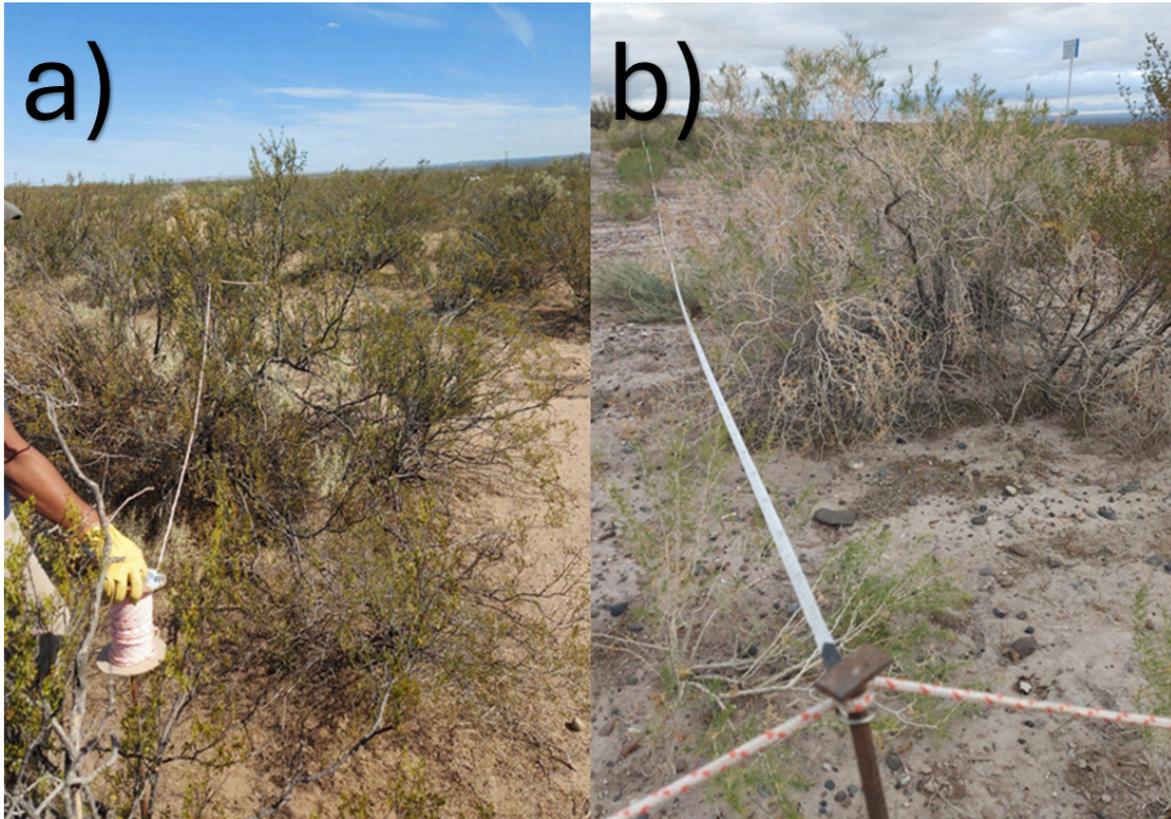
Figura 6: Colocación de monitor MARAS. a) Extensión de cinta métrica sobre vegetación arbustiva. b) Inicio lectura sobre la estaca N°7.

La metodología en la toma de datos consiste en extender la cinta métrica desde el punto o estaca 7 al 8, quedando el extremo “0 cm” en la estaca 7 y del contrario el extremo “5000 cm” (Figura 6). Se recorre la cinta desde el inicio “0” identificando el comienzo o fin del parche (cualquier interrupción fija en la superficie del suelo que supere los 10 cm de longitud y 1 cm de altura, que obstruya potencialmente los escurrimientos superficiales) o interparche (espacios de al menos 5 cm de longitud a lo largo de la transecta, que separan a dos parches contiguos, no quedando retenidos los recursos móviles como suelo, mantillo, semillas), para ello se tiene en cuenta la cobertura basal y no la proyección de la copa.

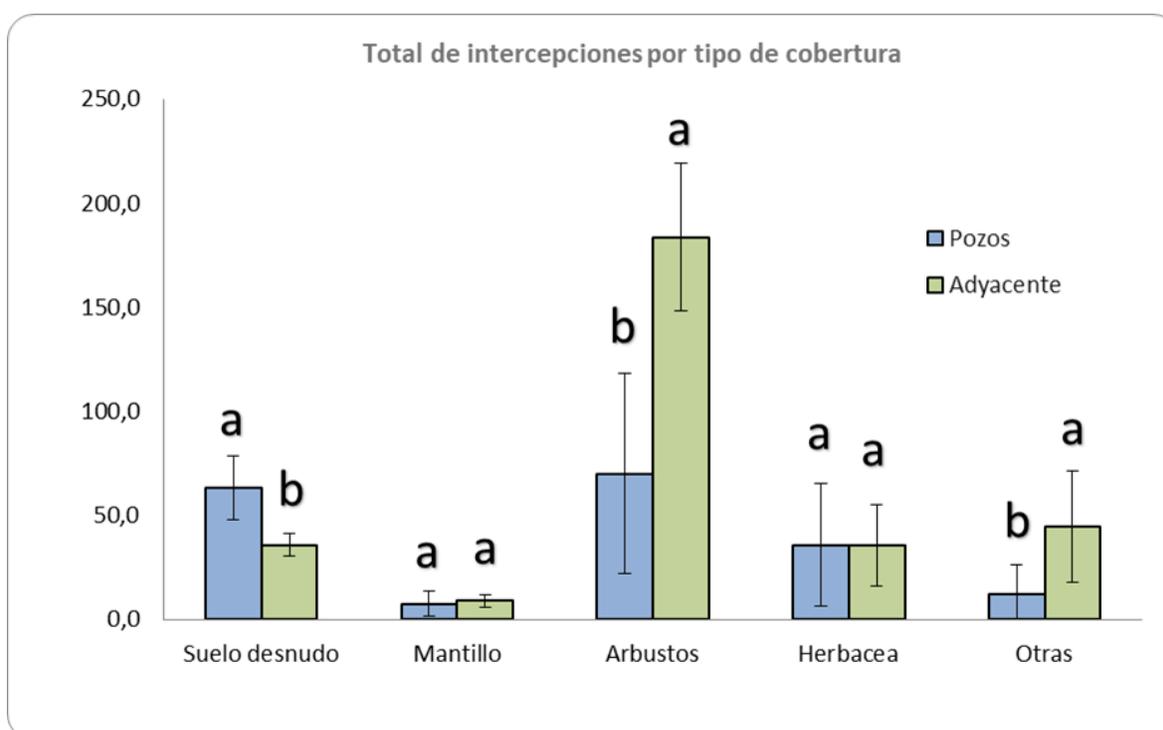
Figura 7. Promedios y desvíos del total de intercepciones de distintos tipos de cobertura en las MARAS de locaciones (pozos) y zonas adyacentes. Diferentes letras para un mismo tipo de cobertura indican diferencias significativas ( $p < 0,05$ ).

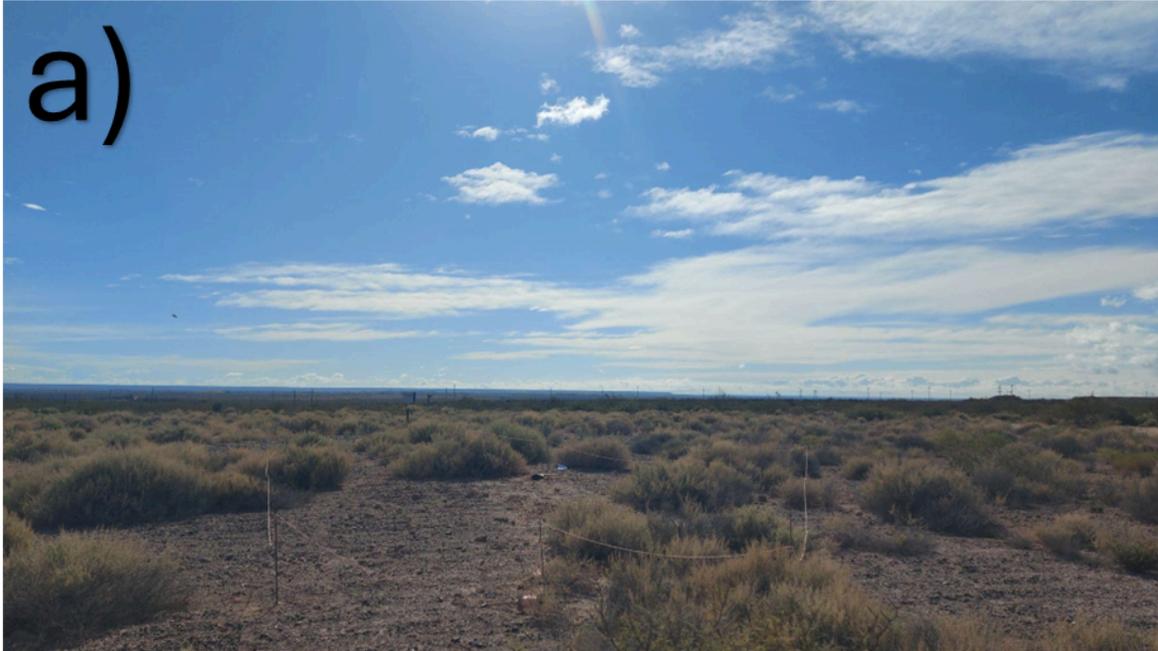
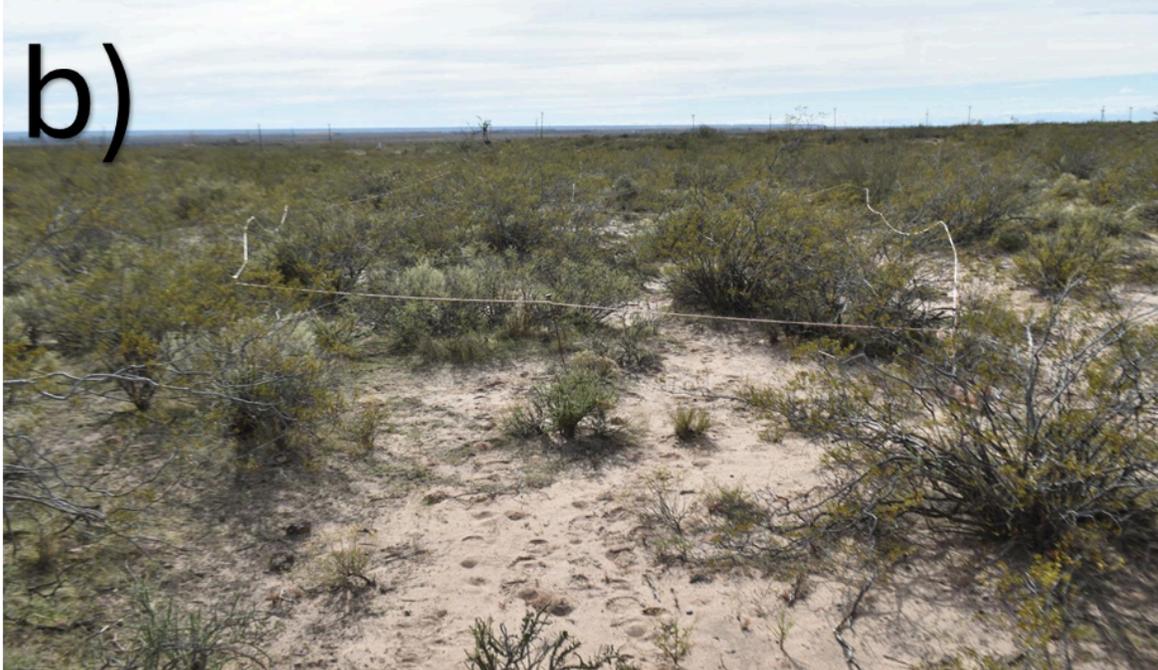
Figura 8. Ejemplos de monitores ubicados en el pozo PC-LP-EM-IA 1216. a) Locación abandonada en el año 2016, presenta predominancia de *Atriplex sp.* b) zona adyacente con presencia arbustiva de diversas especies.

Respecto a la representación visual de las MARAS, cuestión importante de acuerdo a la metodología, se puede observar la diferencia de vegetación en los sitios de muestreo elegidos como ejemplo (Figura 8), entre A (locación) y B (adyacente). Para reducir la subjetividad en la elección de la colocación del monitor, se tomó como criterio que la misma debería estar en un lugar representativo en el que se pueda desplegar el monitor,

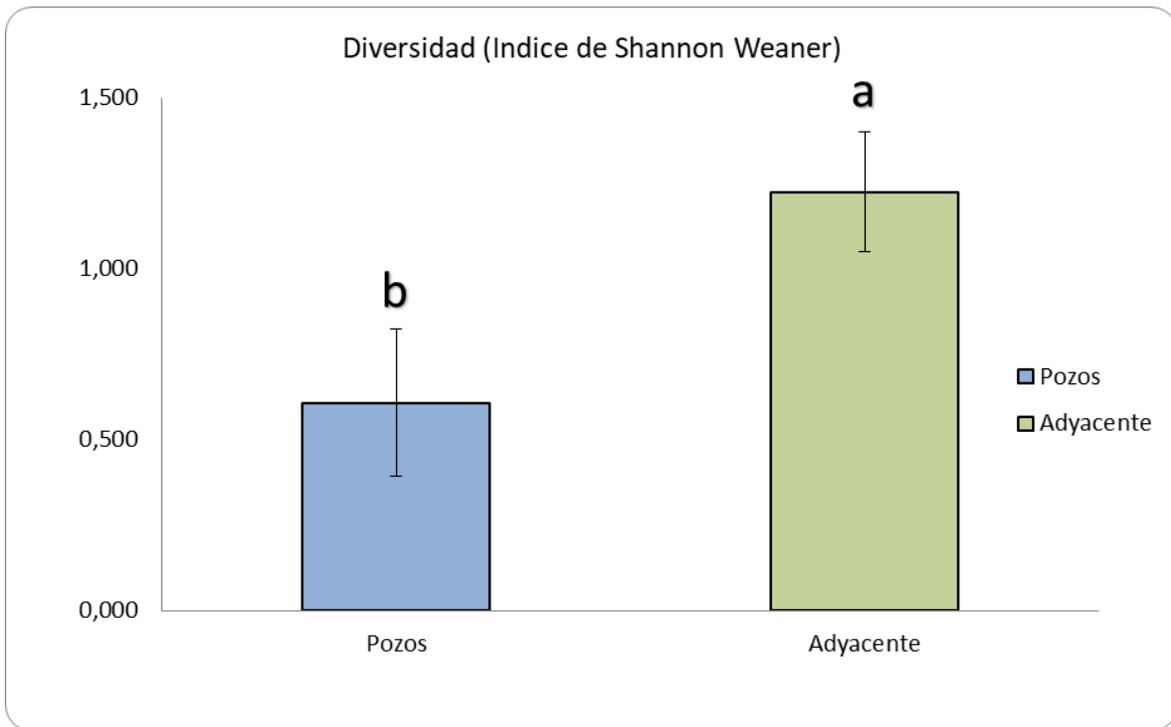
Figura 9: Promedios y desvíos del Índice de diversidad de Shannon y Weaner en MARAS realizadas en locaciones (pozos) y zonas adyacentes. Diferentes letras indican diferencias significativas ( $p < 0,05$ ).

En la Figura 9, claramente se distingue una significativamente menor diversidad en las locaciones, con presencia dominante de algunas especies y pocas especies menos comunes. Por otro lado, las adyacencias representan un ecosistema donde las especies están más equitativamente distribuidas en término de número de especies como cantidad de individuos. Comparativamente, se encontró en la MARAS LP-015 mencionada anteriormente un valor de 1,99, sensiblemente más alto que el de las zonas adyacentes de este estudio (Butti, comunicación personal). Cabe recordar que el valor del índice está entre 0 a 5, pero de acuerdo con Somarriba (1999), la mayoría de estudios donde se ha utilizado muestra valores entre 1,5 a 3,5 y raramente 4,5. A modo de ejemplo, Dalmaso et al. (2018) encontraron valores de entre 1,85 y 3,53 para unidades de vegetación en la región del Monte Occidental en Mendoza, en áreas con valores de 50 a 95% de cobertura de suelo desnudo.

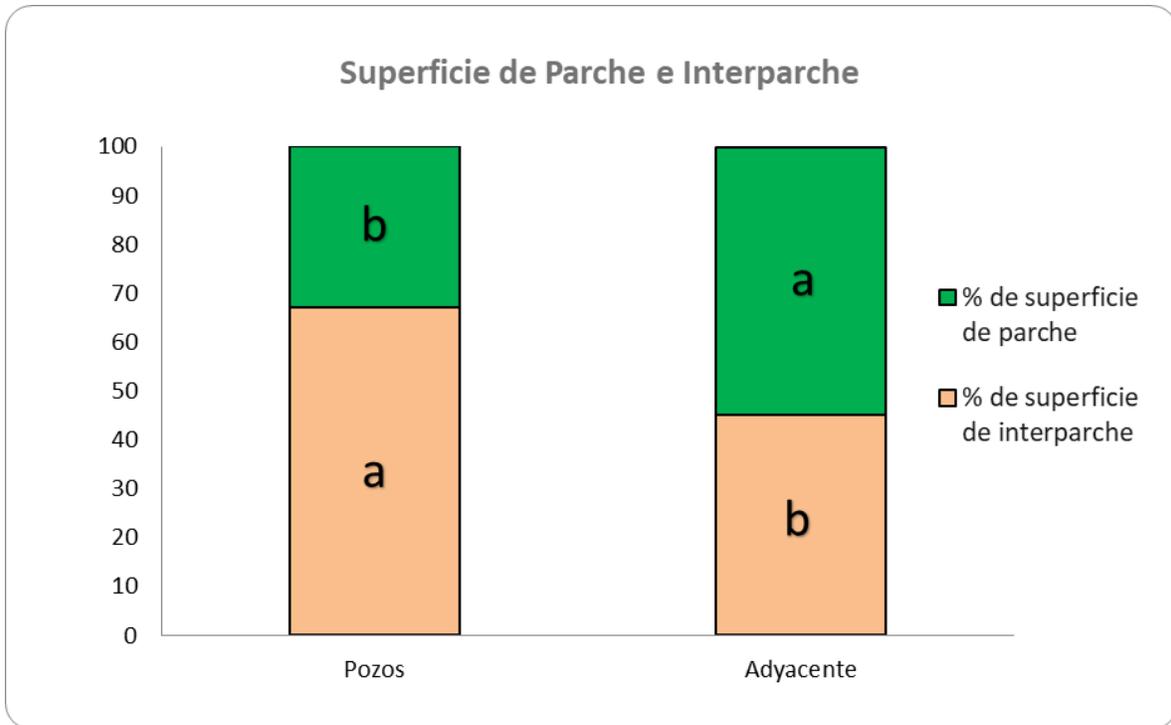
Figura 10. Superficie de parche e interparche (suelo desnudo) en MARAS de locaciones (pozos) y zonas adyacentes. Diferentes letras en un mismo tipo de MARAS indican diferencias significativas entre variables ( $p < 0,05$ ).

En las locaciones intervenidas, los porcentajes reflejan una mayor cantidad interparches, o sea suelo desnudo, respecto a los parches (Figura 10). Esto indica que aproximadamente un tercio del total del paisaje está ocupado por parches de hábitat específicos, mientras que el resto consiste en áreas de transición. Por el lado de los monitores colocados en los sitios adyacentes refleja que las proporciones de interparches se asemejan a la de los parches, indicando menor fragmentación con grandes extensiones continuas o con una proporción de áreas no utilizadas o modificadas.

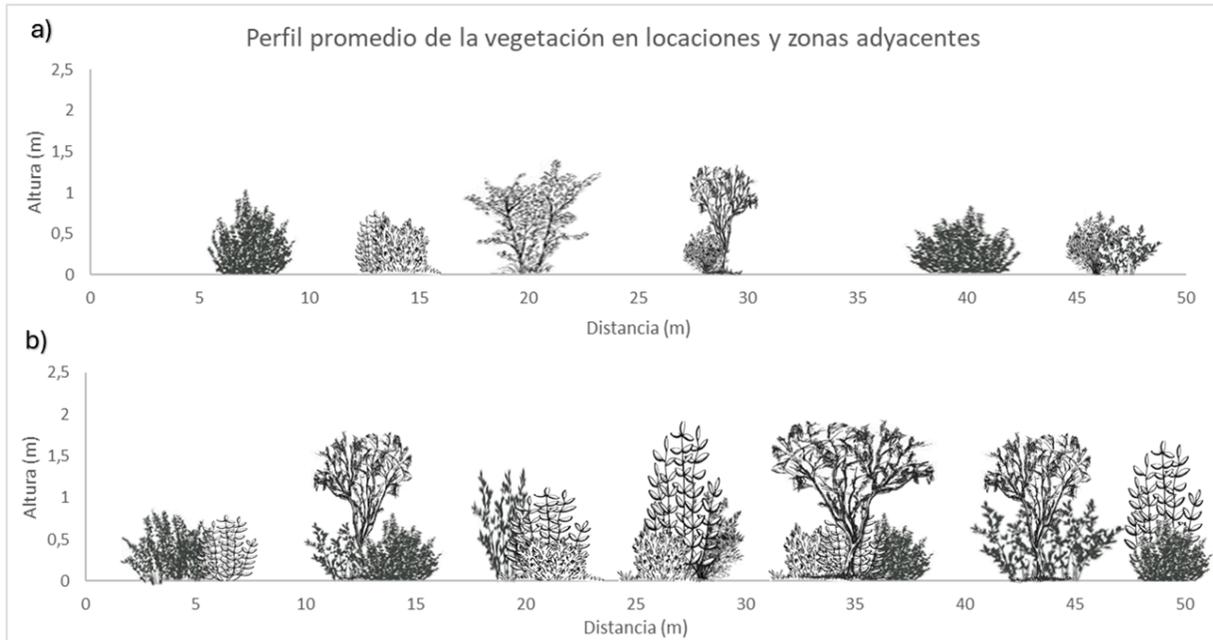
Figura 11: Reconstrucción comparativa de los perfiles de vegetación de las locaciones (a) y zonas adyacentes (b) a partir de la distribución y características promedio de los parches de vegetación e interparches (suelo desnudo). Las plantas dibujadas son solo ilustrativas y la altura está exagerada 4x para facilitar la comparación.

Con fines de comparación visual, se elaboraron dos perfiles de vegetación “promedio”, a partir de las estadísticas (media y desvío) de la cobertura de parches e interparches, correspondientes locaciones y zonas adyacentes a partir de una transecta ficticia de 50 m de largo (Figura 11). En el perfil se caracterizaron los diferentes estratos verticales (arbustivo, herbáceo, otras) de acuerdo a la altura de los individuos de las diferentes especies. Las diferencias más relevantes entre ambos ambientes son que en las locaciones existen grandes áreas de suelo desnudo entre los parches de vegetación, y el menor crecimiento en altura debido, en parte, a la periódica pasada de maquinaria en la mayoría de las locaciones. Esto se pudo evidenciar a partir de huellas de alguna especie de disco aún tras más de diez años de abandono (Figura 12), actividad que causa compactación del suelo y remoción de la vegetación natural, perjudicando las condiciones para el

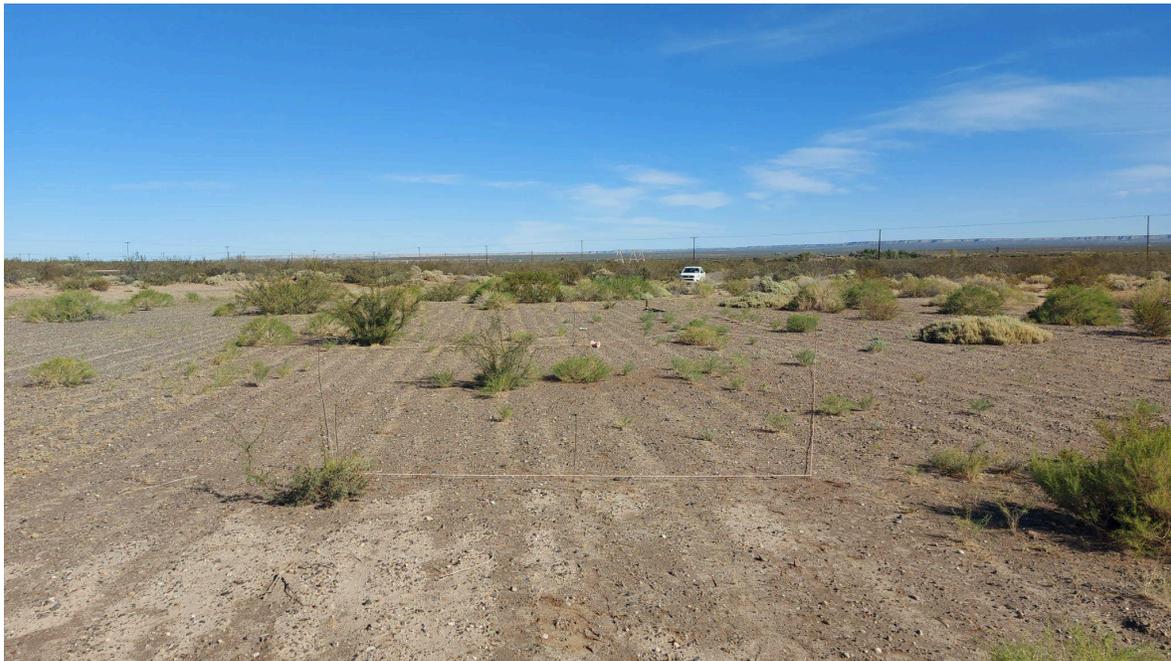
Figura 12: Presencia de surcos en locaciones, indicando trabajo de maquinaria posterior al abandono. MARAS 2A (Pozo YPF-LP-EM 394, abandonado en 2008).

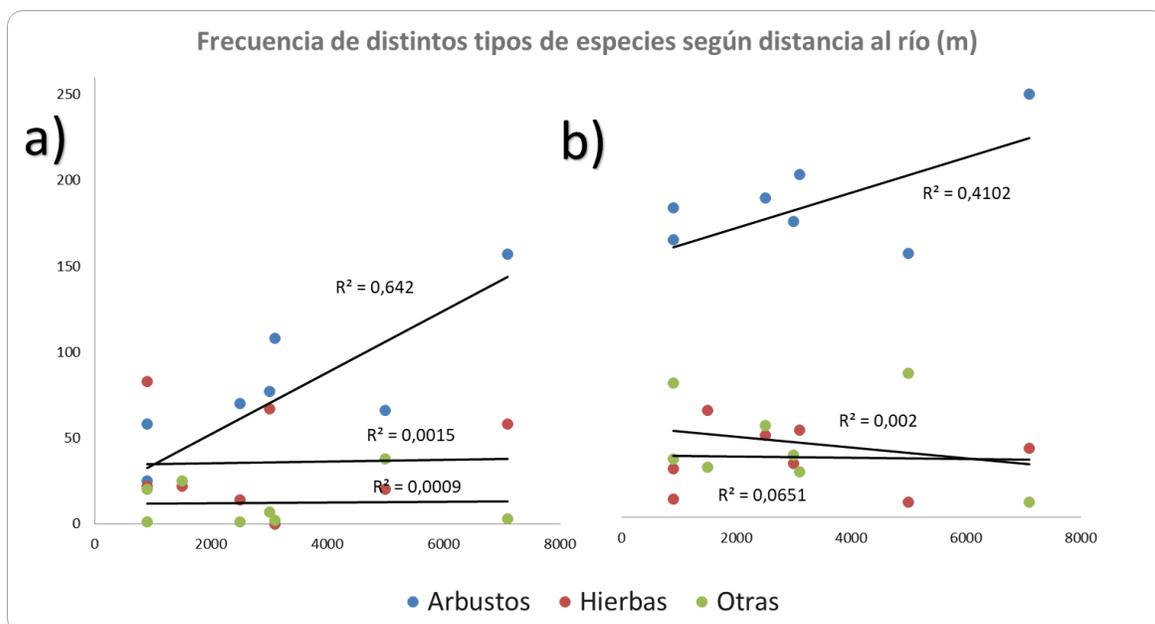
Figura 13: Total de intercepciones en MARAS ubicadas en pozos abandonados (a) y zonas adyacentes (b) por tipo de especie, según su distancia al Río Colorado, y regresiones lineales (solo la de arbustos en ambos casos es significativa con  $p < 0,05$ ).

Otra variable que mostró una relación significativa con esta distancia al río Colorado, fue la frecuencia de arbustos. Contrariamente a lo que podría esperarse, hay una mayor cobertura de arbustos a medida que se alejan del río, tanto en locaciones como en áreas adyacentes (Figura 13). El motivo puede hallarse en que las plantas xerófitas, como los arbustos, están adaptadas a condiciones más secas y pueden ser más competitivas en áreas con menor humedad, siendo más eficientes en el uso del agua y nutrientes en ambientes áridos. Cerca del río la competencia entre diferentes tipos de vegetación puede ser más intensa y las especies que requieren más agua pueden establecerse con más facilidad.
