UNIVERSIDAD NACIONAL DE LA PAMPA

TESINA PRESENTADA PARA OBTENER EL GRADO
ACADÉMICO DE LICENCIADO EN GEOLOGÍA

**“PROPUESTAS DE RESTAURACION DE LAS AREAS SANEADAS EN
PROXIMIDADES DE LA BATERIA 3 DEL YACIMIENTO
HIDROCARBURIFERO 25 DE MAYO-MEDANITO SE, COLONIA 25 DE MAYO,
LA PAMPA”**

2020

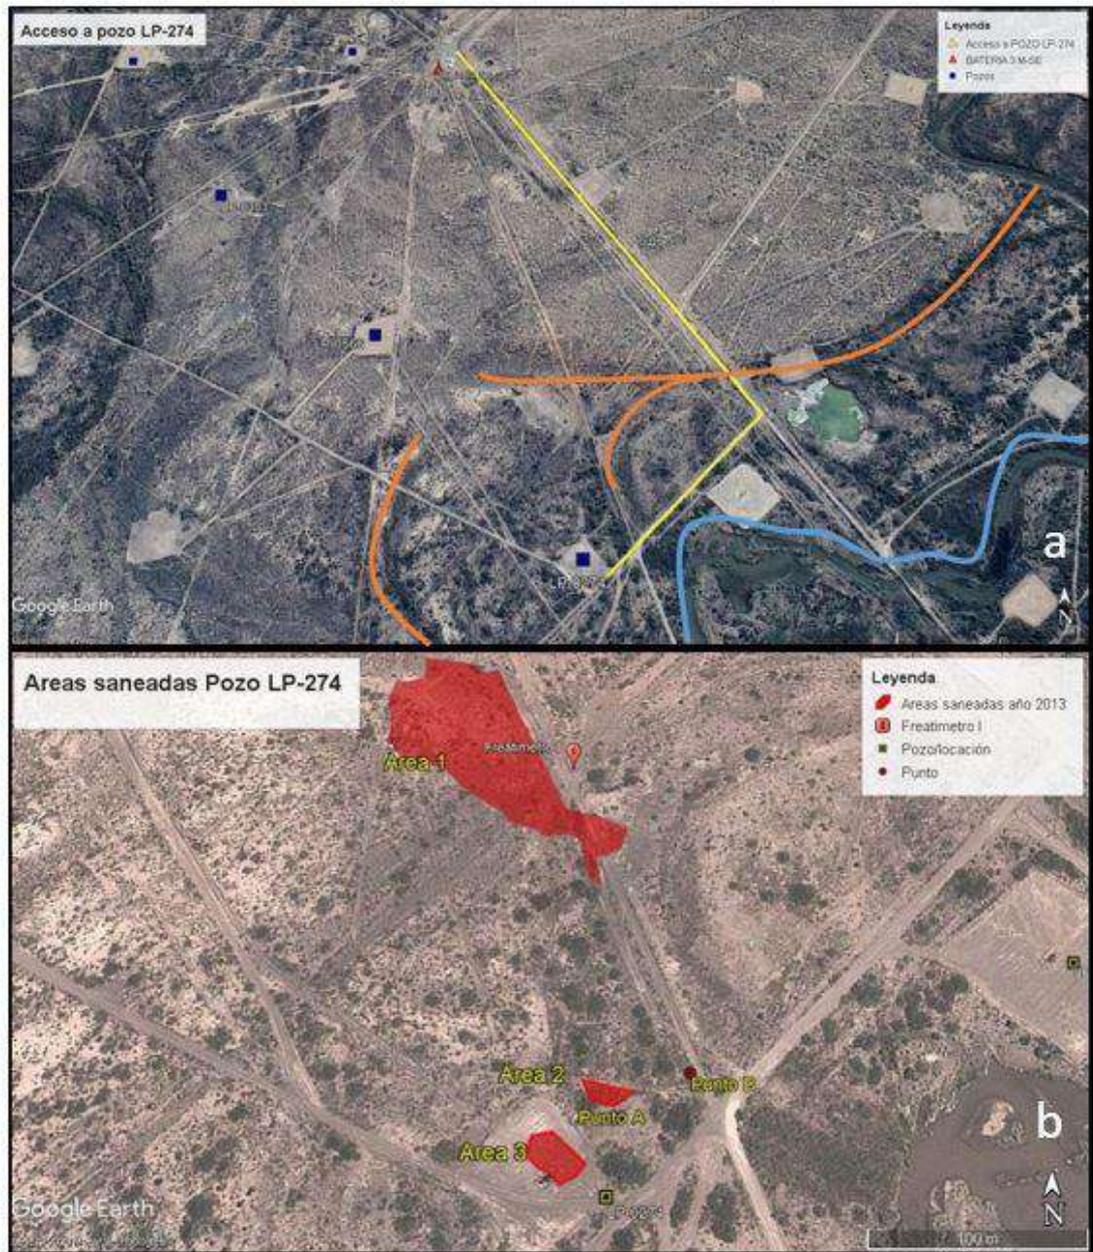
- c) **Área 3:** Abarcaba una superficie de 120 m², correspondía a un derrame antiguo alrededor de la boca de pozo en la locación.
- d) **Punto A:** Derrame puntual en un área aproximada de 16 m² a 5 m² en la margen oeste de la locación del pozo. Predominan en el sector especies de *Atriplex lampa* (zampa) y *Psila spartioides* (pichana) que cubren aproximadamente el 60% de la superficie.

- e) **Punto B:** Derrame puntual, por la presencia de un oleoducto desafectado, en una superficie de 12 m², sin cobertura vegetal (Figura 5.4 b).

Figura 5.4: a) Acceso al pozo LP-274 (en amarillo), dren permanente que confluye en el Río Colorado (en azul) y meandros abandonados del río Colorado (en naranja). b) Áreas con pasivos saneados en el año 2013. Fuente: Informe Técnico de Saneamiento. GTC Compañía de servicios.

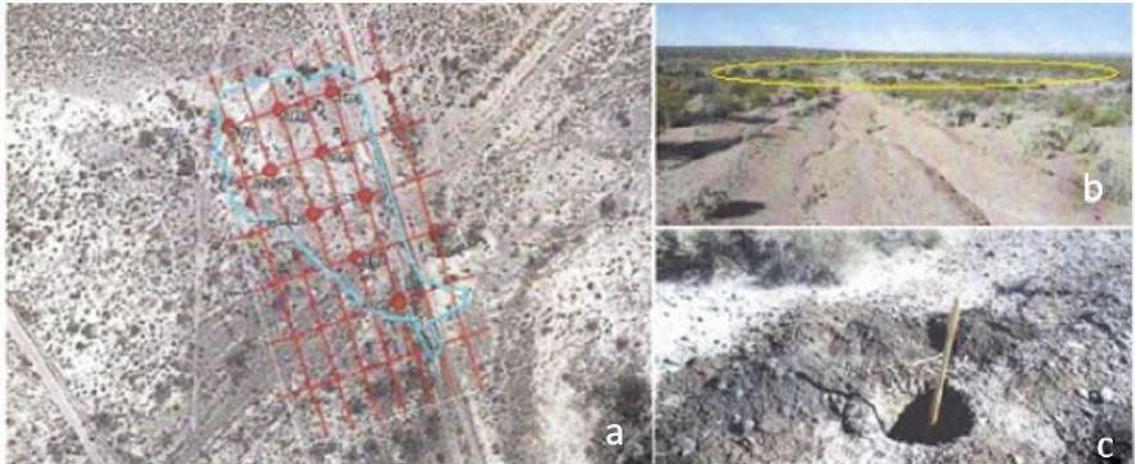
Las tareas se iniciaron en julio del mismo año, efectuando cateos previos para constatar la presencia de interferencias, particularmente en el área 1 por la presencia de numerosas líneas de conducción. Luego se realizó un grillado con estacas (Figura 5.5) para la extracción de nueve muestras iniciales en las que se efectuó la determinación analítica de HTP por la metodología EPA 9071 B, con un valor final inferior a 2 gr/100gr de peso suelo seco (20.000 ppm)-

Figura 5.5: a) Área 1, grilla de muestreo inicial (en rojo) sobre el área afectada por pasivos (en celeste). b) Ubicación del pasivo a lo largo de la picada y en la planicie de inundación (indicada en color amarillo). c) cateo para la toma de muestras iniciales, año 2013.

A lo largo de 12 días de trabajo se saneó una superficie de 9818 m², se retiraron 1260 m³ de suelo con hidrocarburos a distintas profundidades, efectuando 63 viajes de camiones batea de 20 m³. El suelo retirado se envió al recinto de remediación; en la locación se nivelaron las zonas removidas y se acondicionaron los taludes perimetrales para desviar el escurrimiento superficial del agua y evitar la erosión del área saneada, asimismo se demarcaron zonas de peligro (zanjeo).

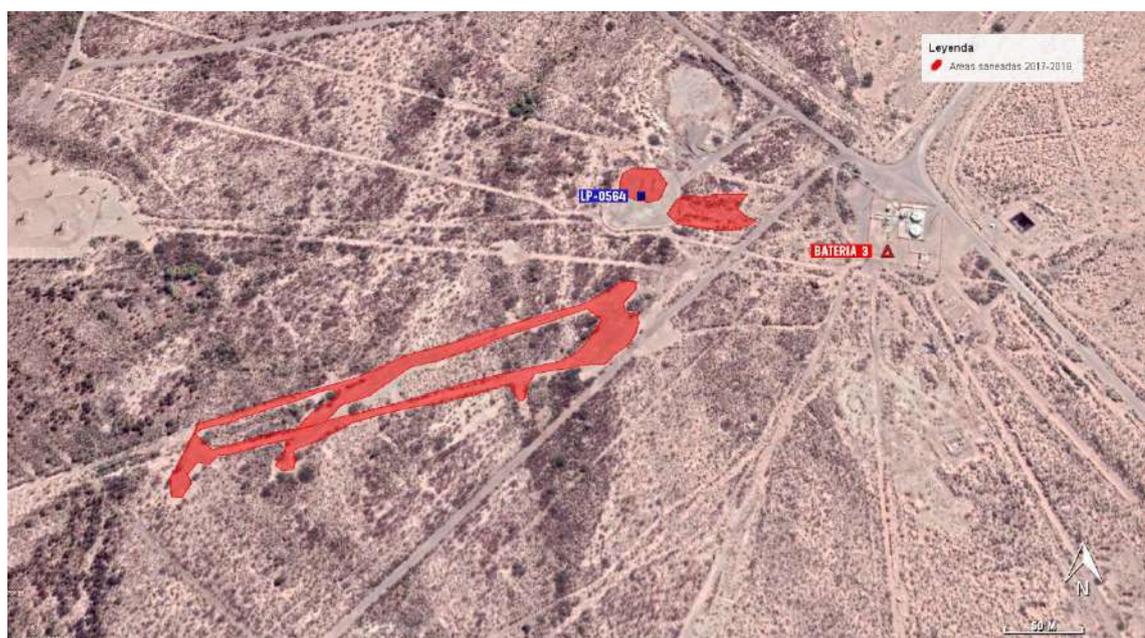
Figura 5.17: Áreas saneadas en el sitio LP-564 y líneas de conducción pozos LP-429, LP-1073, LP-1186 y LP-462 (Fecha 6 de octubre de 2019).

En la imagen satelital del 6 de octubre de 2019 (Figura 5.17), un año después de la nivelación de los sitios saneados, se puede observar que es prácticamente nulo el crecimiento de la vegetación.

Los trabajos de saneamiento se iniciaron el día 9 de agosto de 2017, la superficie total intervenida en la locación fue de 931 m² y el volumen total de pasivo retirado de 300 m³ (Figura 5.17).

Posterior a los trabajos con maquinaria pesada se realizó un rastrillaje manual del área remediada a los efectos de retirar costras de hidrocarburos que pudieran haber quedado en el suelo. Estas tareas finalizaron el día 10 de agosto de 2017.

Los trabajos posteriores consistieron en el retiro de las costras de hidrocarburos que se hallaban en las líneas de conducción de los pozos LP-429, LP-1073, LP-1186 y LP-462, se iniciaron el 14 de diciembre de 2016 y finalizaron el día 25 de enero de 2017, en un área de 6241 m² y un volumen de suelo extraído de 1500 m³.

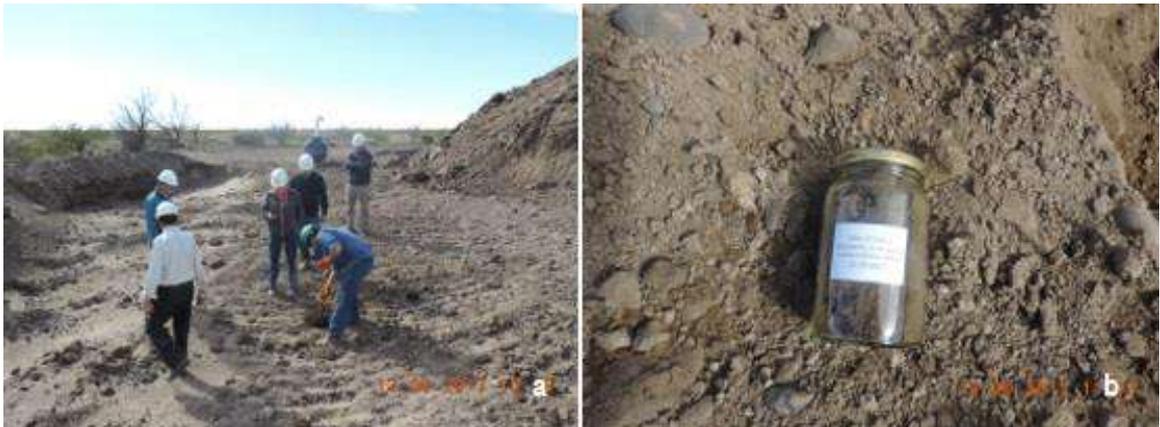
El día 13 de septiembre de 2017 se efectuó la toma de tres muestras, una en locación cerca de la boca de pozo, otra en el centro de la depresión al Norte y la última en el sector Este (LP-565-1, LP-565-2 y LP-565-3, Tabla 5.1). Las muestras se enviaron a un laboratorio certificado (Figura 5.24).

Figura 5.24: a) Toma de muestra en el sector Norte y b) detalle de un franco con muestra de suelo Sitio LP-565-1 en locación.

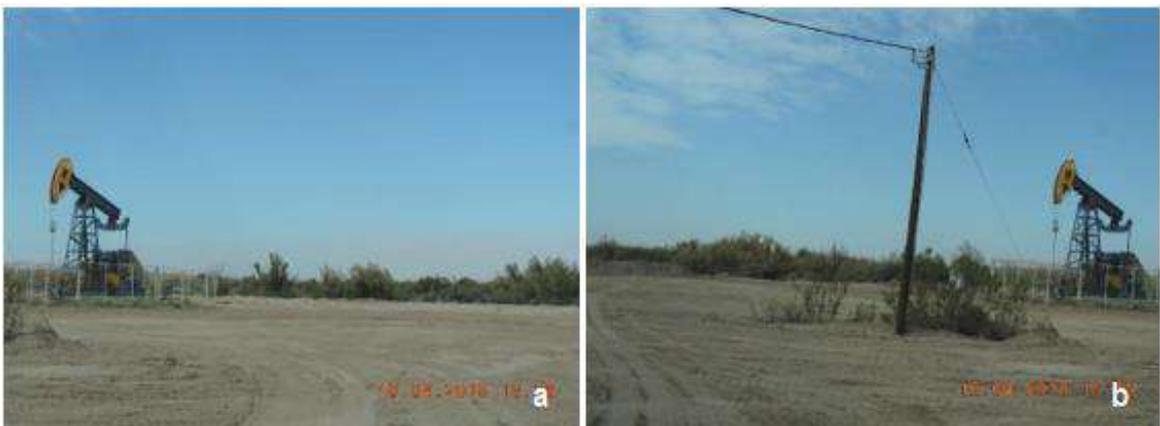
Figura 5.25: a) y b) Áreas niveladas en el pozo LP-565.

Las tareas de nivelación finalizaron el 28 de marzo de 2018, para lo que se utilizaron 3018 m³ de suelos remediados, los bordes de la locación se escarificaron y se niveló la locación reconstruyendo las bermas perimetrales (Figura 5.25).

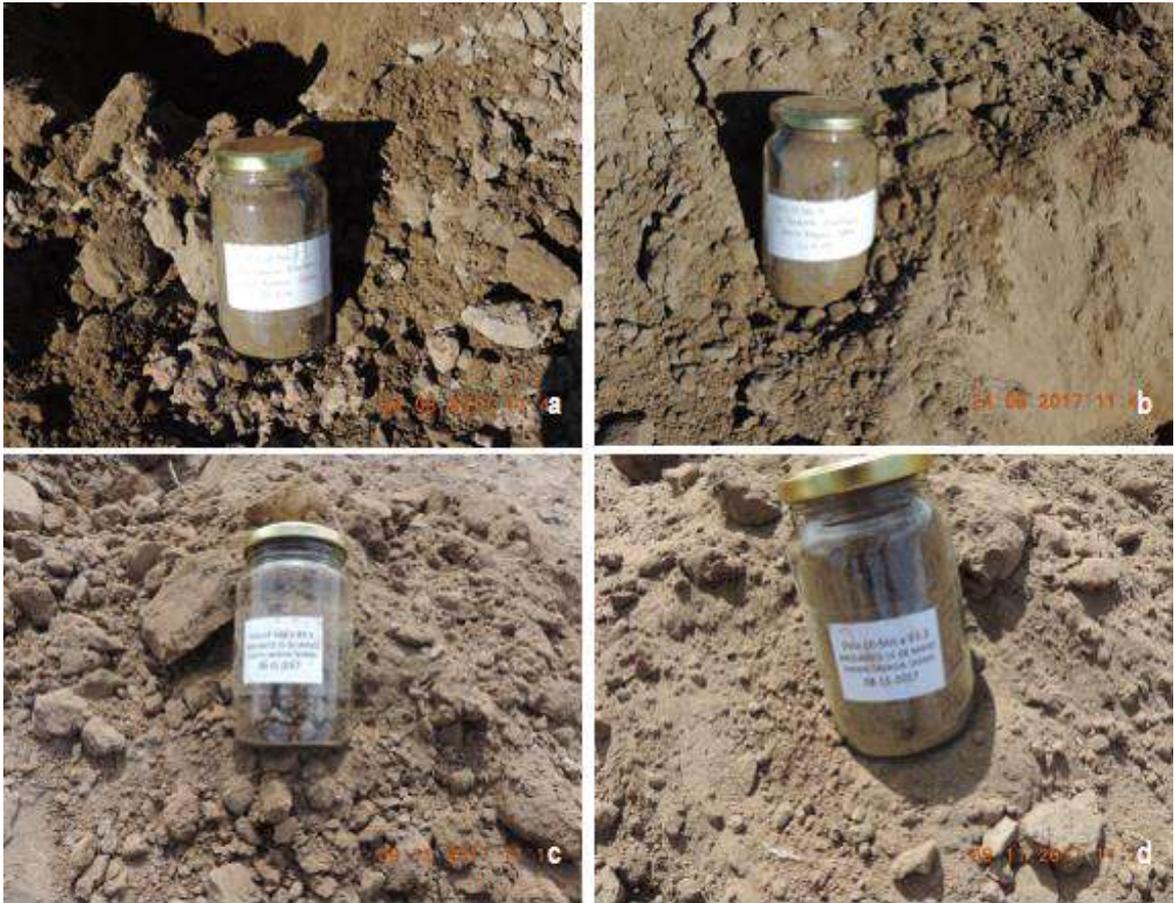
- 1) **Área 1:** El 24 de agosto de 2017 se tomaron dos muestras en la locación ante la necesidad de nivelar la misma, ya que las tareas de saneamiento obstaculizaban cualquier tarea de remediación ante un eventual derrame en el pozo (LP-566-1 y LP-566-2, tabla 5.1, Figura 5.31 a y b).
- 2) **Área 2:** El día 8 de noviembre de 2017 se tomaron tres muestras a lo largo del área saneada que une el satélite con la Batería 3, uno en proximidad del satélite, otra en el punto medio y la tercera en el área saneada más próxima a la batería (LP-566 a Bat 3-1, LP-566 a Bat 3-2, LP-566 a Bat 3-3, tabla 5.1, Figura 5.31 c y d).
- 3) **Área 3:** Se extrajo una muestra en el área media, por efectuarse un saneamiento superficial, tomando los recaudos en el ingreso de maquinaria pesada por la presencia de numerosas líneas de conducción.

Figura 5.31: a) Muestra Sitio LP-566-1 próxima AIB, b) Muestra Sitio LP-566-2 en la depresión de la locación, c) Muestra Sitio LP-566 a Bat 3-2 sobre línea de conducción y d) Muestra Sitio LP-566 a Bat 3-3 sobre línea de conducción.
